INVENTOINTIRAPORTTI

SALPALINJA

Sotahistoriallisten kohteiden arkeologinen inventointi

2009 - 2012

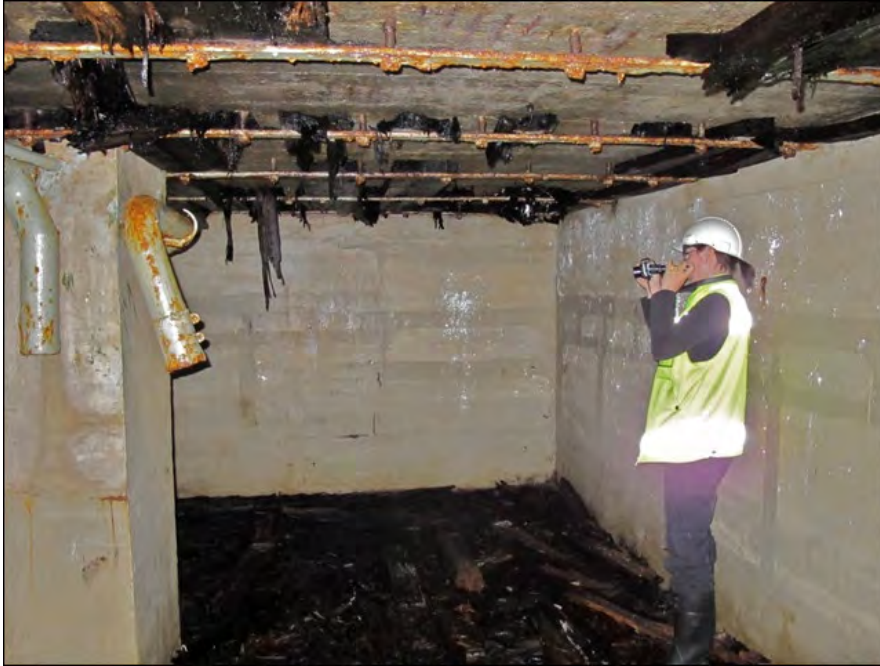
Kuva 4. Tiina Mikkanen dokumentoi Virolahden Kannanmäen korsun nro 158 lahonnutta puista sisäkattoa. Kuva: John Lagerstedt 2010 / Museovirasto 217984:100.

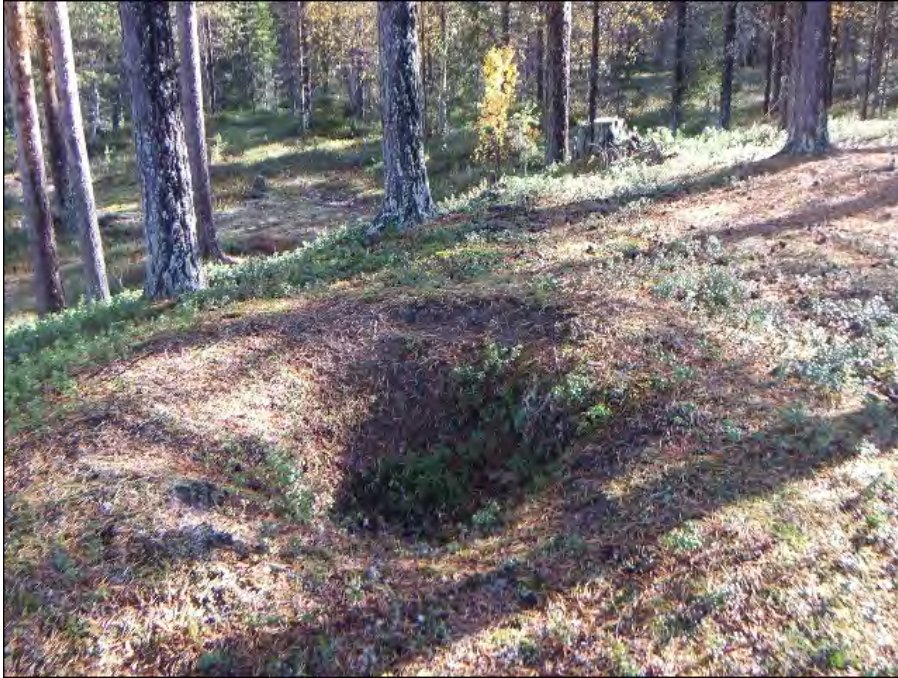
Kuva 6. Ampumakuoppa Sallan Hotakka-Aavassa. Kuva: John Lagerstedt 2010 / Museovirasto 217984:396.

Yksinkertaisimpia kenttälinoitettuja tuliasemia ovat ampumakuopat, joita kutsutaan myös poteroiksi. Ampumakuoppa voi olla tarkoitettu yhdelle tai useammalle taistelijalle. Sen muodostaa pelkkä maahan kaivettu kuoppa (kuva 6). Yhden taistelijan ampumakuoppia löytyy yleensä alueilta, joilla on käyty taisteluita, esim. Sallan Hotakka-aavassa. Kontiolahden Kanavarannassa on useita 2 x 5 m kokoisia, 1 m syviä, useammalle taistelijalle tarkoitettuja ampumakuoppia, joita ei ole yhdistetty toisiinsa yhdys- tai taisteluhaidoilla.

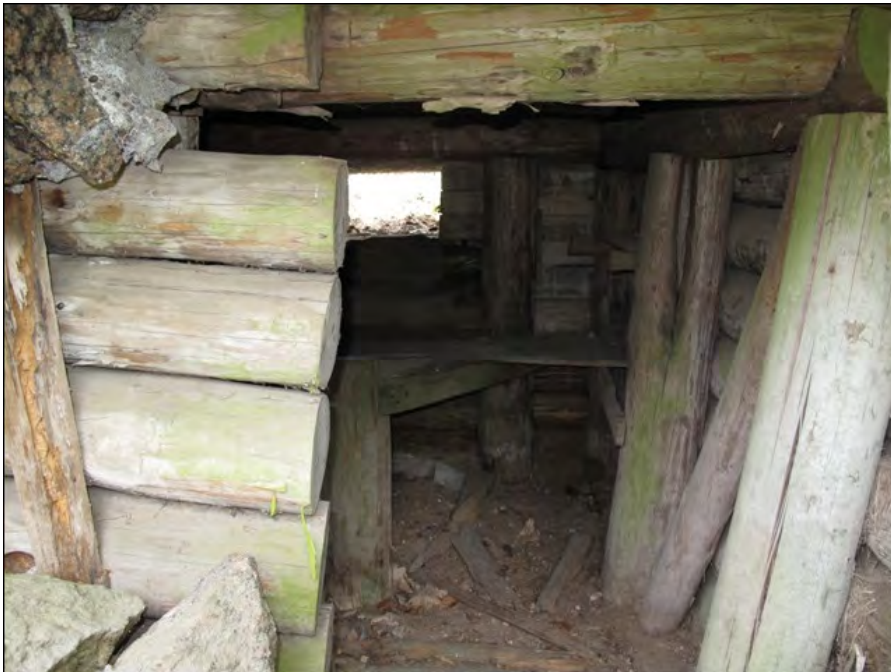
Kuva 7. Hirsistä ja betonista rakennettu konekivääripesäke Luumäen Tahvolassa. Kuva: Tiina Mikkanen 2010 / Museovirasto 217984:235.

Katetut kenttälinoitetut konekivääripesäkkeet on rakennettu kaivamalla maahan kuoppa joka on tuettu hirsillä. Toisinaan asema on rakennettu, siten että maata on kasattu korkeaksi kummuksi, jonka sisällä on hirsinen suoja. Katto on tuettu hirsillä, usein kahdella hirsikerralla, joiden päälle on ladottu kiviä ja läjitetty maata. Pesäkkeessä saattaa olla useampaan suuntaan ampuma-aukkoja. Aseseinä on tuliaseman se seinä, joka on suunnattu torjuntasuuntaan ja jossa on ampuma-aukko. Aseseinä ja ampuma-aukon yläpuoleinen katto on rakennettu vankaksi. Ampuma-aukon eteen on kaivettu ampumasektori tai ampuma-aukkoa on voitu suojata maavalleilla. Kaikkien inventoinnissa tutkittujen katettujen konekivääripesäkkeiden katot olivat joko purettuja tai luhistuneita. Parhaimmassa kunnossa oleva kenttälinoitettu, katettu konekivääripesäke löytyi Suomussalmen Alajärveltä. Kenttälinoitettuja konekivääripesäkkeitä on toisinaan myös vahvistettu ulkopuolelta betonikatolla ja –seinillä (kuva 7). Tällainen pesäke on esimerkiksi Luumäen Tahvolassa.

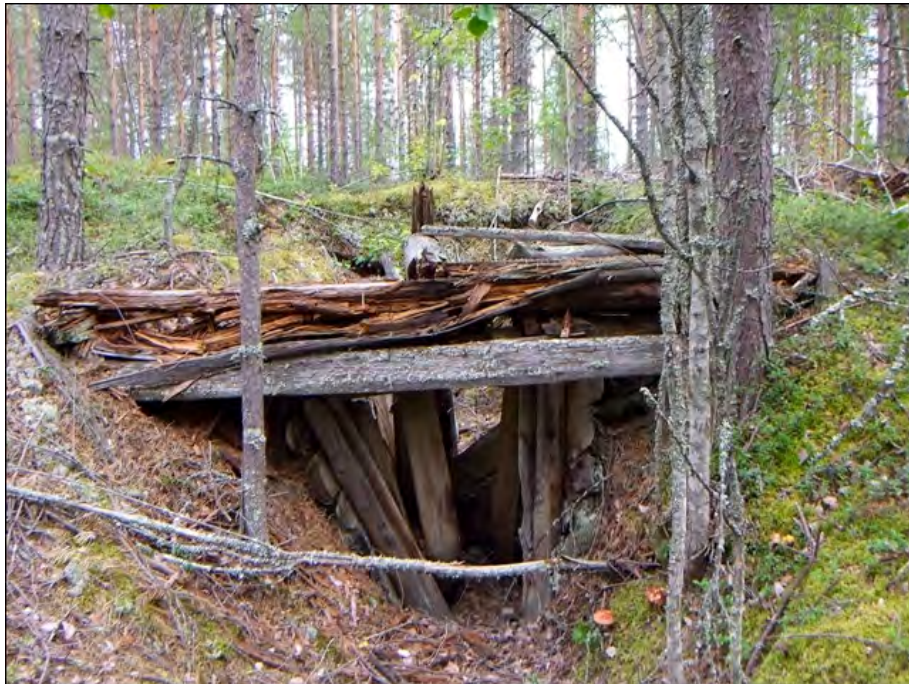
Kuva 8. Kenttälinoitetun majoituskorsun taustalla oleva katto on sortunut mutta sisäänkäynti on vielä
hahmotettavissa Kuhmon Saunajärvellä. Kuva: John Lagerstedt 2011 / Museovirasto DG2587:1.

Kenttälinoitettu majoituskorsu on sijoitettu maahan kaivettuun tai kallioon louhittuun kuop-
paan (kuva 8). Korsujen seinät on rakennettu hirsistä ja niiden katon muodostaa useampi
hirsikerta, jotka on peitetty kivillä ja maalla. Korsuissa on yleensä ollut lämmitys. Kenttälinoi-
tettujen majoitus-/varastokorsujen koot vaihtelevat. Pienimmät nykyisin säilyneet korsukuopat
ovat noin 1,5 x 2 m kokoisia ja suurimmat toistakymmentä metriä sivuiltaan. Ehjiä mutta ro-
mahtamaisillaan olevia kenttälinoitettuja korsuja on mm. Lieksan Valkeanlamminkankaalla ja
Vilponlammilla.

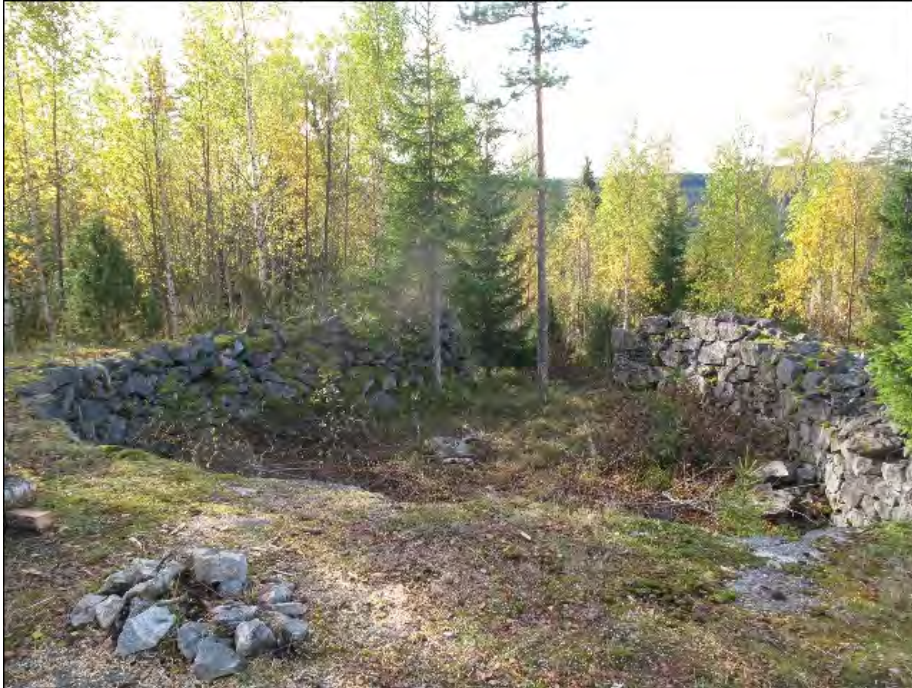
Kuva 9. Kenttälinnoitettu tykkiasema 107 mm:n venäläiselle piirityskanuunalle Joensuun Enon Tannilnvaarassa. Kuva Markus Kankkunen 2010 / Museovirasto 217984:352.

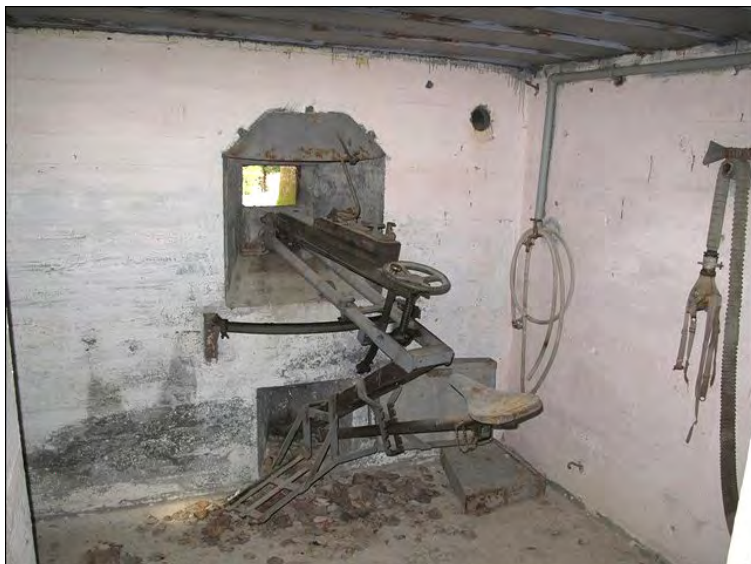
Kuva 11. Virolahden Kokkolan korsu nro 48 kunnostettiin 1949 opetuskäyttöön. Korsun asekammiossa on edelleen paikoillaan korsukonekiväärjalusta, mallia 1940. Ampuma-aukon yläpuolella on maastokaari, nurkassa jäähdytysvesiputkisto, oikeassa reunassa puolinaamari ja puheputki. Kuva: Tiina Mikkanen 2010 / Museovirasto 217984:21.

Konekivääri on ollut kiinnitettynä ampuma-aukon alapuolelle laakeroituun kääntyvään konekiväärjalustaan, jossa on ollut kiinni myös konekiväärin ammusvyölaatikot (kuva 11). Ampuma-aukon yläpuolella on ollut metallinen maastokaari, jota apuna käyttäen on voitu ampua etukäteen suunniteltuja maaleja vaikka ampuma-ala olisikin pimeyden tai savun vuoksi näkymättömissä. Kaikki jalustat ja maastokaaret on aikanaan poistettu mutta niitä on asennettu takaisin opetus- ja museokäytössä olleisiin korsuihin.

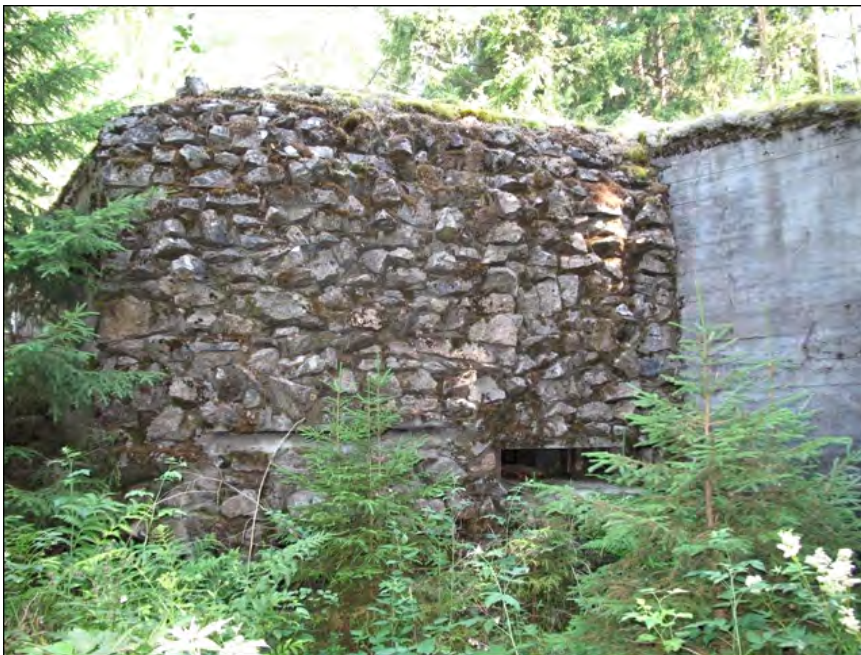
Kuva 13. Virolahden Niemenkankaan konekiväärinkorsiun nro 33 aseseinä on naamioitu kivimuurauksella. Oikealla osa betonisesta siipimuurista, keskellä konekiväärin ampuma-aukko. Vasemmalla, matalien kuusien takana erottuu kapeana rakona asekkammion tähystysaukko. Kuva: Tiina Mikkanen 2010 / Museovirasto 217984:168.

Aseseinä on suojattu ulkopuolelta joko betonisella siipimuurilla tai kallioseinämällä. Tällä on varmistettu ettei korsiun ampuma-aukko tukkiudu tykkitulen aikana ympäriltä romahtavista maa-aineksista. Aseseiniä on myös naamioitu. Naamioimiseen on käytetty kivimurausta (kuva 13), naamiomaalausta tai ohutta aaltoilevaa rappausta jota löytyy mm. Luumäen Askolasta. Virolahdella on joidenkin korsiujen seiiniin kiinnitetty naamiointimielessä epäsymmetrisiä pellinkappaleita. Osa aseseinistä on täysin naamioimattomia. Korsiun seinissä voi olla myös metallienkkejä, joihin on voitu kiinnittää naamiointiin käytettyjä puiden runkoja. Korsiun katoilla ja siipimuurien yläpinnoilla on lisäksi metallisia tappeja, joihin on voitu kiinnittää naamioverkot. Virolahden Ventonvuorella on korsiujen läheisyyteen hämäyksenä valettu kallioseinämään kaksi betonista valeampuma-aukkoa. Virolahden Kannanmäellä on valelaitteina kaksi betonista valettua tähystyskupua.

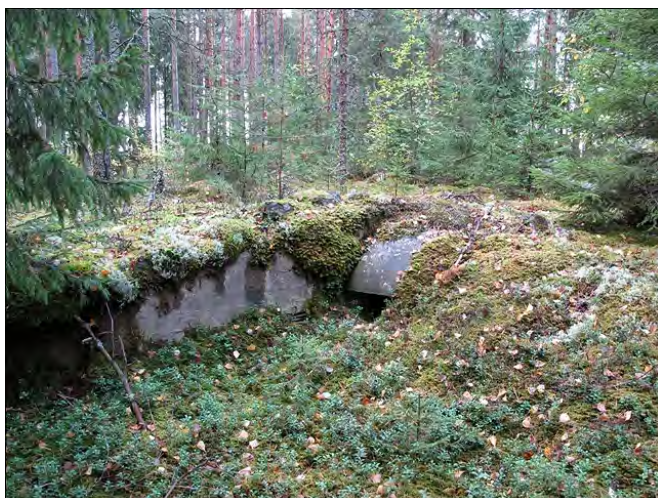
Kuva 14. Korsiin nro 169 teräksisen konekivääräkuvun ampuma-aukko ja ampumasektoria suojaava betoninen siipimuurin Virolahden Ravijoenlahdella. Kuva: John Lagerstedt 2010 / Museovirasto 217984:12.

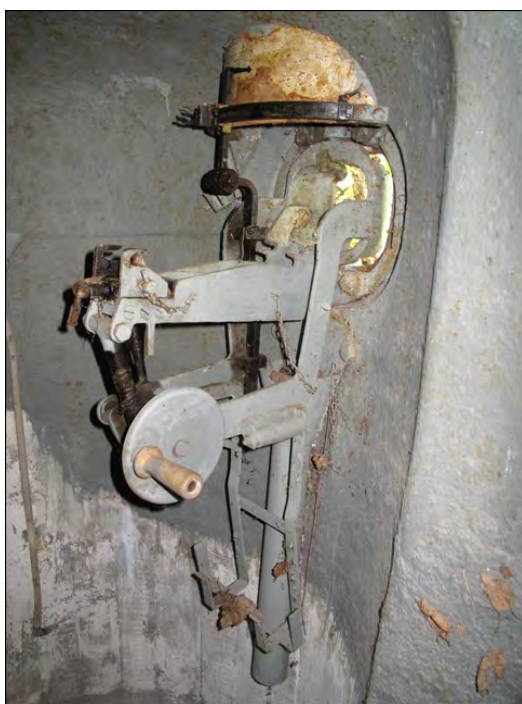
Kuva 15. Konekiväärin jalusta teräksisessä konekivääräkuvussa Luumäen Käpylässä konekivääräkupu-pesäkkeessä C399. Kuva: Tiina Mikkanen 2010 / Museovirasto 217984:241.

Konekiväärin tai pikakiväärin oli sijoitettu erikoisesti suunnitelluille kupujalustoille (kuva 15). Konekivääräkupuun johtaa korsiin muista tiloista yleensä jäähdytysvesiputket. Konekiväärin hylsyty ovat pudonneet alas hylsyputkea pitkin kuvun lattian alla olevaan tilaan, jonka kaltevaa pintaa pitkin ne on usein johdettu kupuun nousevien portaiden juurelle.

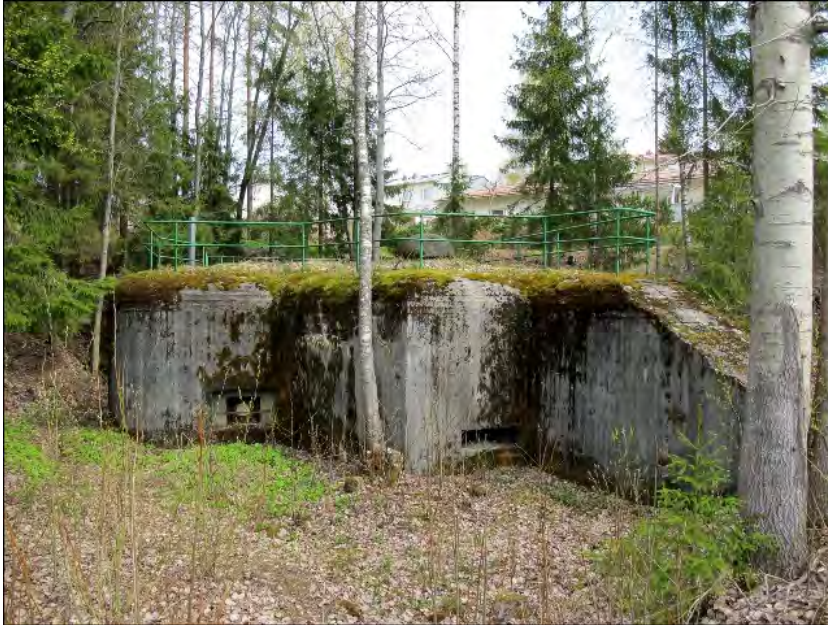
Kuva 17. Panssaritorjuntatykin ja konekiväärin korsu nro 25 Lappeenrannan Skinnarilassa. Vasemmalla tykin ja oikealla konekiväärin ampuma-aukko. Korsun katolle on myöhemmin rakennettu teräskaiteet putoamisen tai katolle kiipeämisen estämiseksi. Kuva: Tiina Mikkonen 2010 / Museovirasto 217984:296.

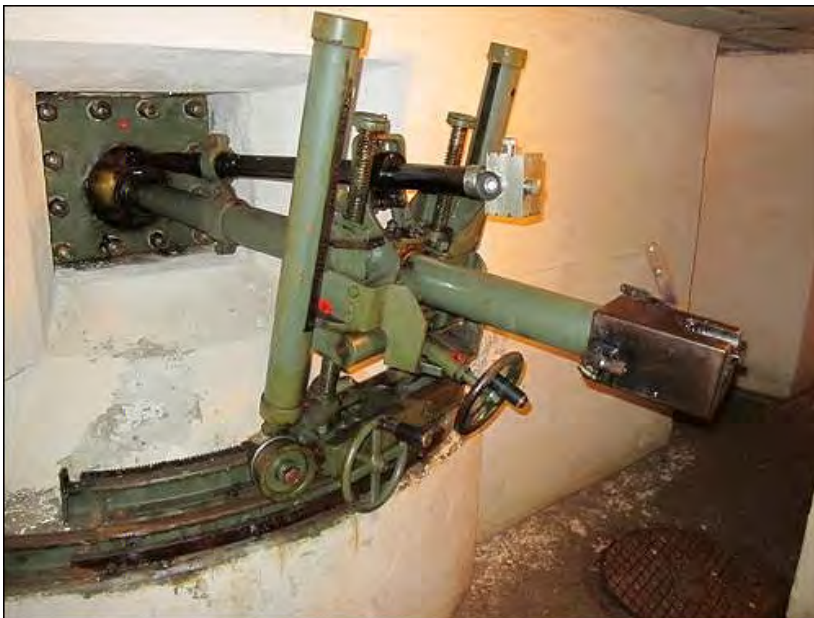
Kuva 18. 45 mm:n panssaritorjuntatykki mallia 1940 Virolahden Bunkkerimuseon korsussa nro 147. Kuva: John Lagerstedt 2010 / Museovirasto 217984:114.

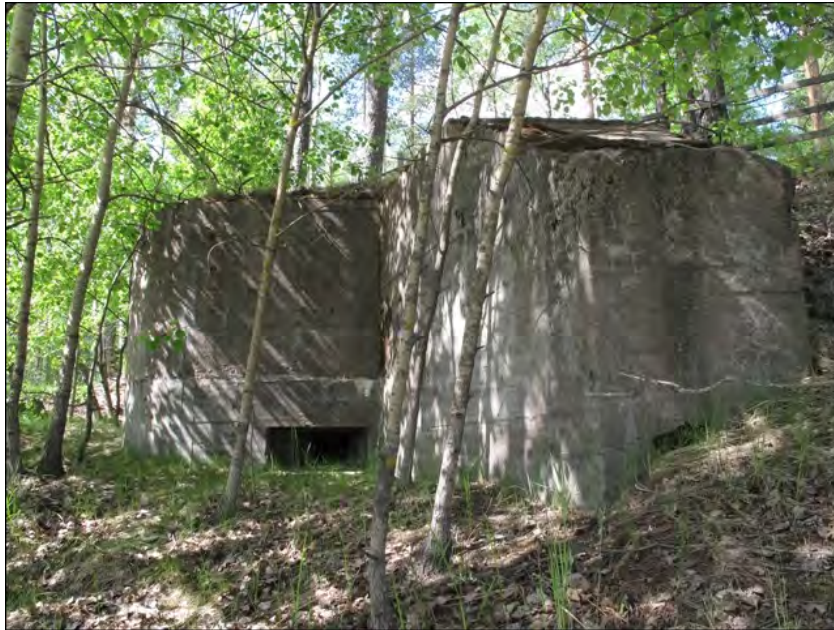
Kuva 19. Teräsbetoninen, neljännen lujuusluokan konekivääripesäke nro 602 Luumäen Likolahdessa. Kuva: Tiina Mikkanen 2010 / Museovirasto 217984:246.

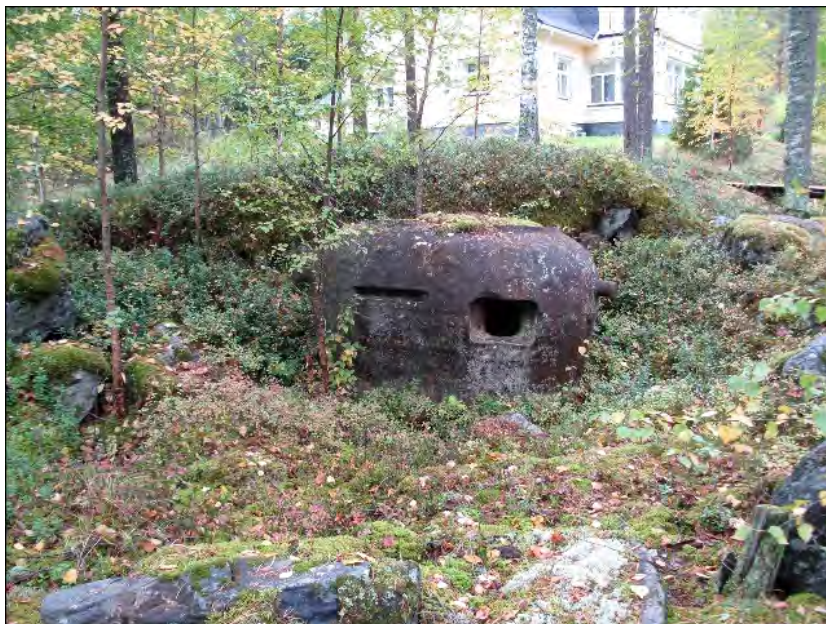
Kuva 20. Konekivääririkupupesäkkeen teräksinen, keskiraskas, vuoden 1943 mallinen kupu on jäänyt peittämättä maakerroksella Kontiolahden Hietalahdessa. Kuva: Markus Kankkunen 2010 / Museovirasto 217984:362.

Konekivääririkupupesäkkeitä on useita erilaisia malleja. Osassa on betoni- tai hirsiperustalle asennettu teräksinen konekiväärikupu (kuva 20). Osa kupupesäkkeistä on rakennettu niin että pesäkkeen alakerrassa on kupukammio, jossa on ollut kamiina, käsikäyttöinen ilmanvaihtokone sekä aseiden jäähdytysvesijärjestelmä. Kupukammioista on noustu tikkaita ylös konekivääririkupuun. Konekivääririkupupesäkkeitä on Salpalinjalla 17 kpl.

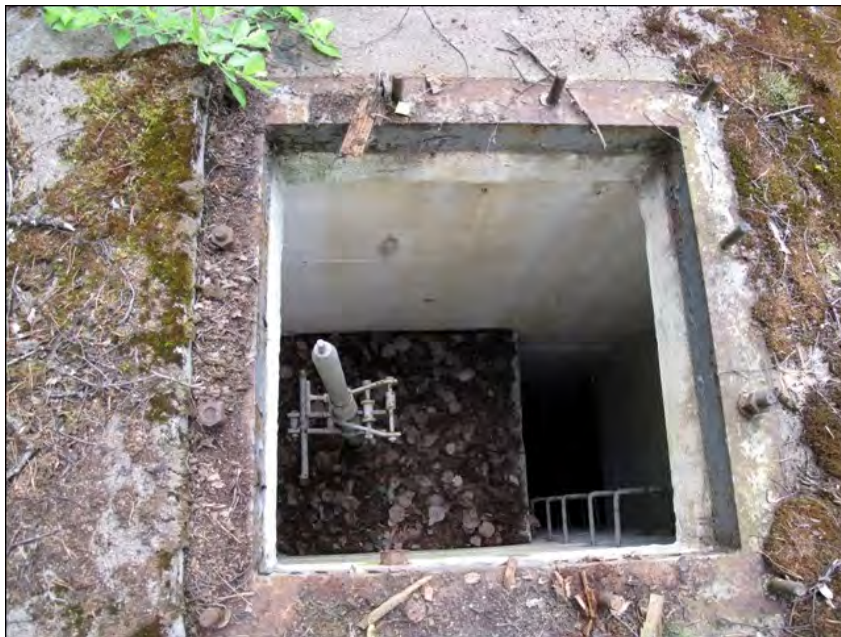
Kuva 21. Tulenjohtokorsun nro 1320 avoin tähystyskuilu ja todennäköisesti haarakaukoputken jalusta Luumäen Huomolassa. Kuva: Tiina Mikkonen 2010 / Museovirasto 217984:216.

Viidennen luokan tulenjohtopesäkkeet on rakennettu siten, että kallioon on louhittu pieni suoja, jossa on majoitustila kahdelle hengelle sekä kalliolle nouseva tähystyskuilu. Kuilun yläpää on suljettu tulenjohtolevyllä, joka on teräslevy, jossa on saranoitu 38 x 28 cm kokoinen tähystysluukku ilmeisesti haarakaukoputkea tai periskoopia varten. Teräslevyn halkaisija on 150 cm. Kuilussa on ollut puusta rakennettu tähystystaso.

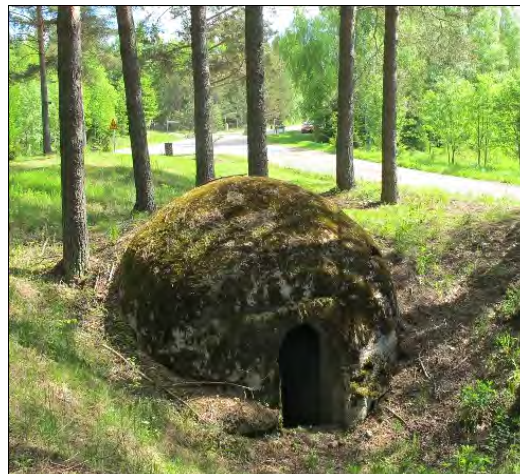
Kuvat 23 ja 24. Vasemmalla Pallokorsun halkileikkaus. Kuva kirjasta Arimo R. 1981. Suomen linnoittamisen historia 1918 – 1944. Otava. Oikealla peittämätön pallokorsunro nro 126 Lemmin Tuomelassa. Kuva: John Lagerstedt / Museovirasto 217984:310.

Muutamia pallokorsuja on tuhoutunut, niiden jäätyä laajenevan tieverkon alle tai maanotoissa. Yksityisillä pihamailla sijaitsevia korsuja on toisinaan muutettu kellareiksi tai saunoiksi, jolloin niiden sisäänkäynnin yhteyteen on saatettu rakentaa uusia eteistiloja, portaita tai katoksia.

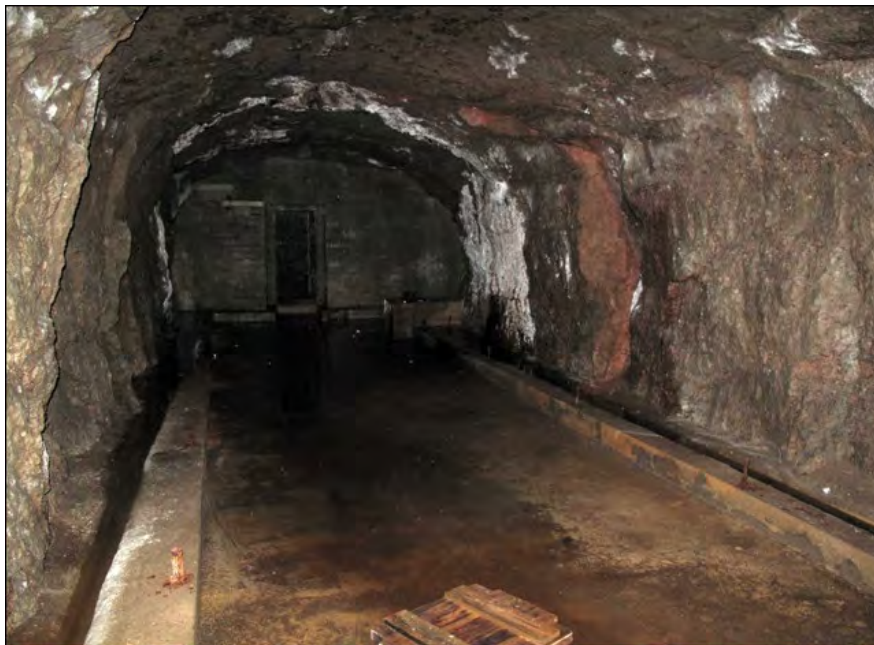
Kuva 25. Kallioon louhittu majoitustunneli nro 41 Virolahden Ahdassalmessa. Betonilattian reunassa on matala sokkeli tunneliin tarvittaessa rakennettavaa puuparakkia varten. Kuva: Tiina Mikkanen 2010 / Museovirasto 217984:3.

Tunnelit ovat säilyneet Salpalinjalla yleensä hyvin. Louhitusta kalliopinnasta on kuitenkin mahdollista lohkeilla kiviainesta. Tunneleiden keskeneräiset tulenjohtokuilut saattavat olla vaarallisia. Aikanaan puupalkeilla tai vastaavilla peitetyt aukot kallion laella ovat saaneet päälleensä aluskasvillisuutta, jonka takia aukkoa ja sen alapuolella olevaa metrien pudotusta on toisinaan vaikea havaita.

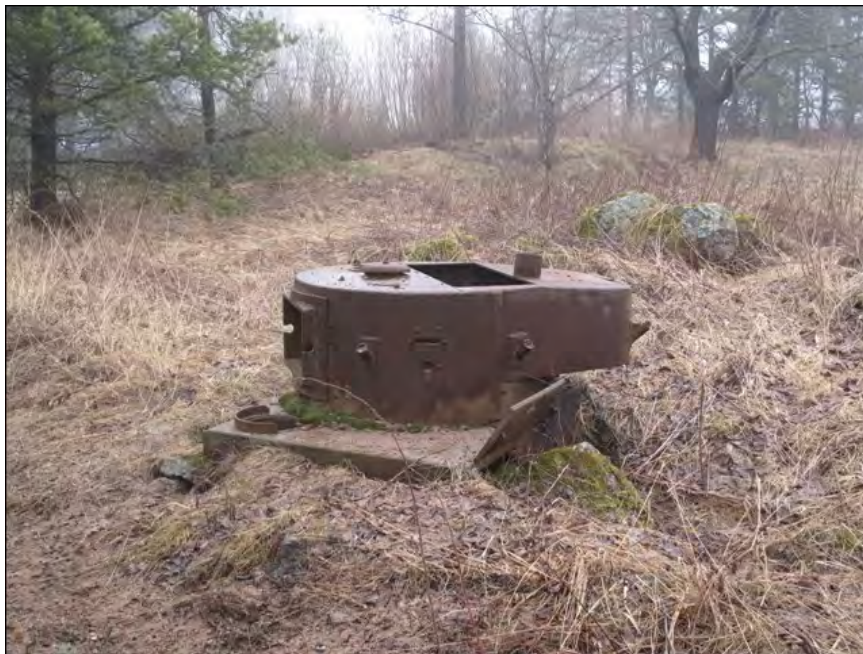
Kuva 26. Neuvostoliittolaisesta T-26 sotasaalispanssarivaunusta rakennettu teräspesäke nro 1 Virolahden Kalliolassa. Kuva: Tiina Mikkänen 2010 / Museovirasto 217984:17.

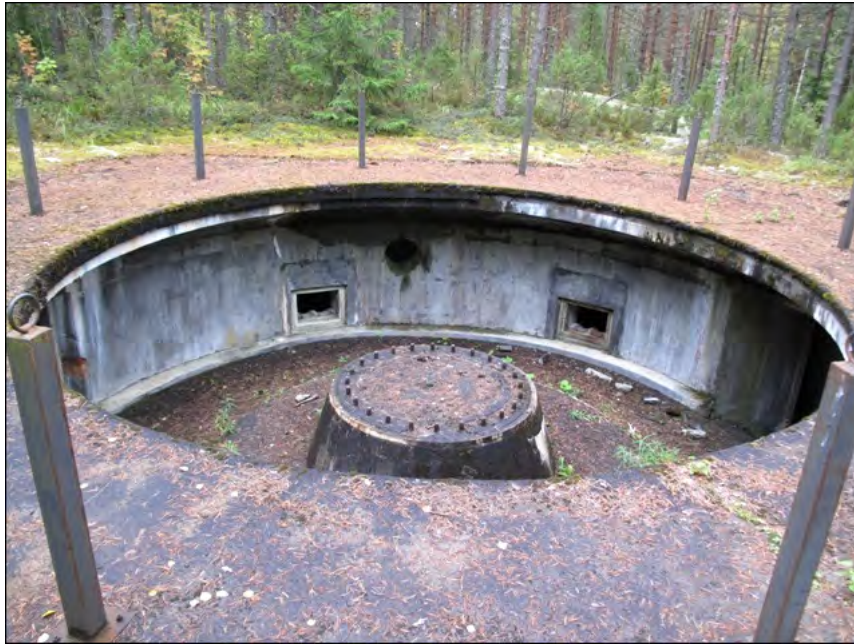
Kuva 27. Tykkiasema nro 306/1 Sulkavan Sarsuinmäellä 152 mm:n Canet-kanuunalle. Oikealla sisäänkäynti tykkiasemaan. Keskellä luukut ammus- ja panossuojiiin. Aseman ympärille on myöhemmin asennettu tolpat suojakaidetta varten. Kuva: John Lagerstedt 2010 / Museovirasto 217984:323.

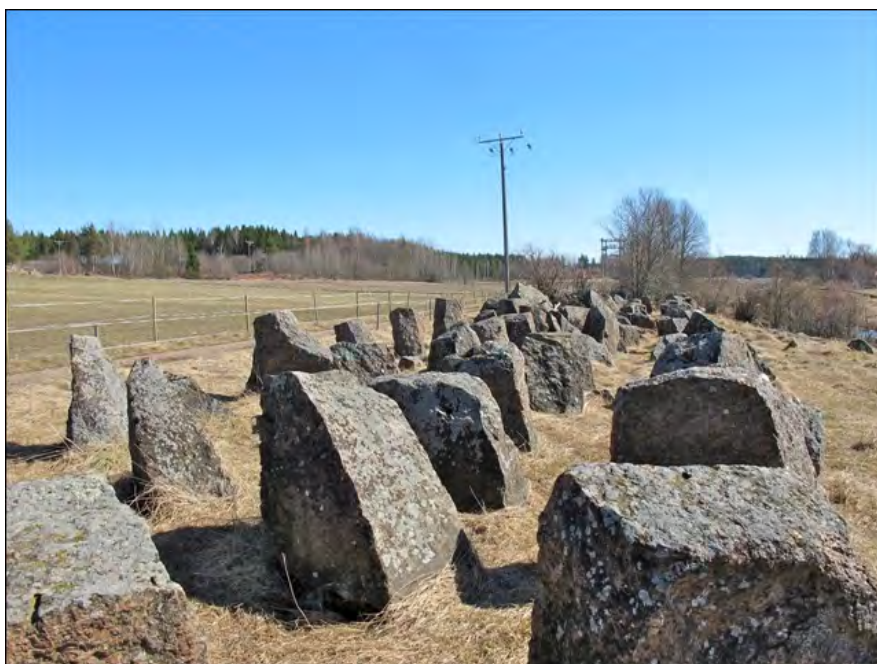
Kuva 28. Nelirivinen kivieste Virolahden Harjussa. Kuva: John Lagerstedt 2010 / Museovirasto 217984:50.

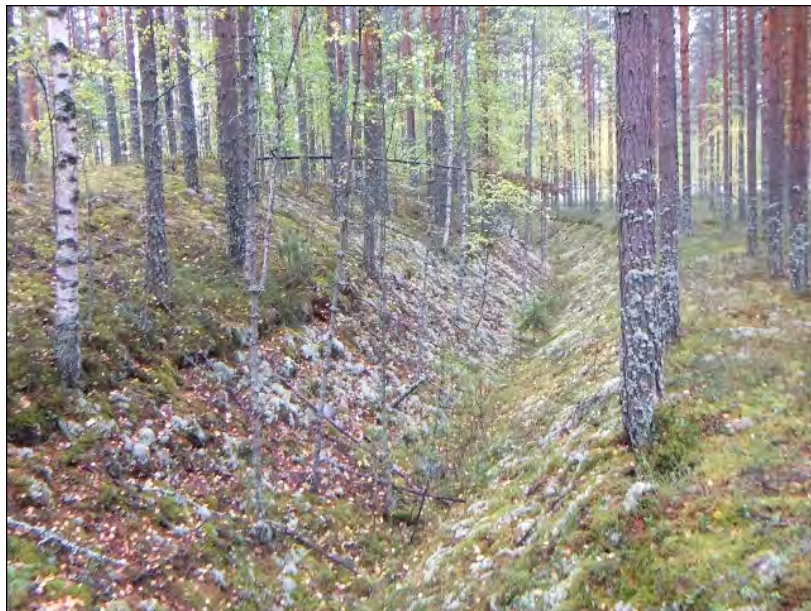
Kuva 29. Kaivantoeste Kontiolahden Urossa. Kuva: John Lagerstedt 2010 / Museovirasto 217984:358.

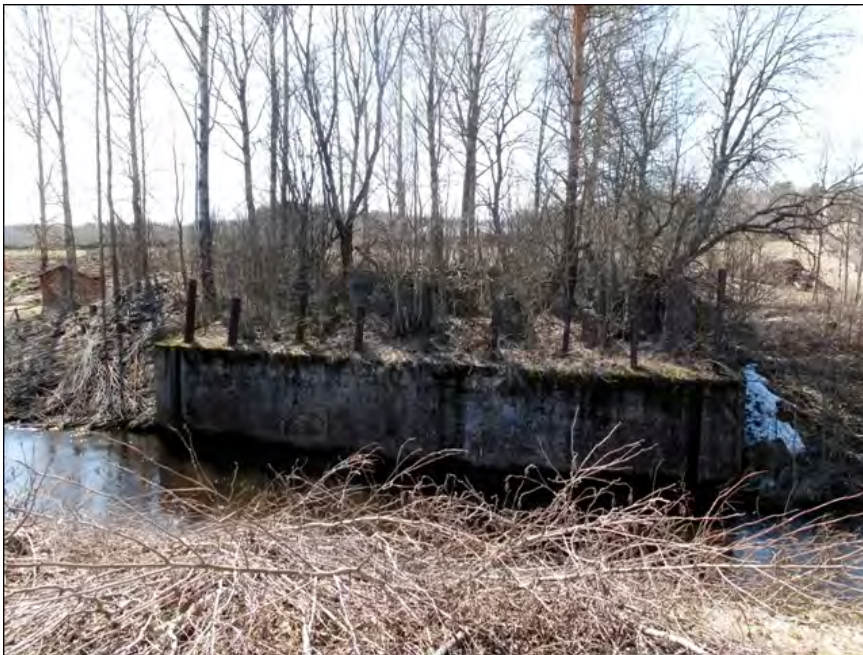
Kuva 30. Ravijoen tulvituspadon uoma tukeva betoniseinä. Kuva: Tiina Mikkonen 2010 / Museovirasto 217984:48.

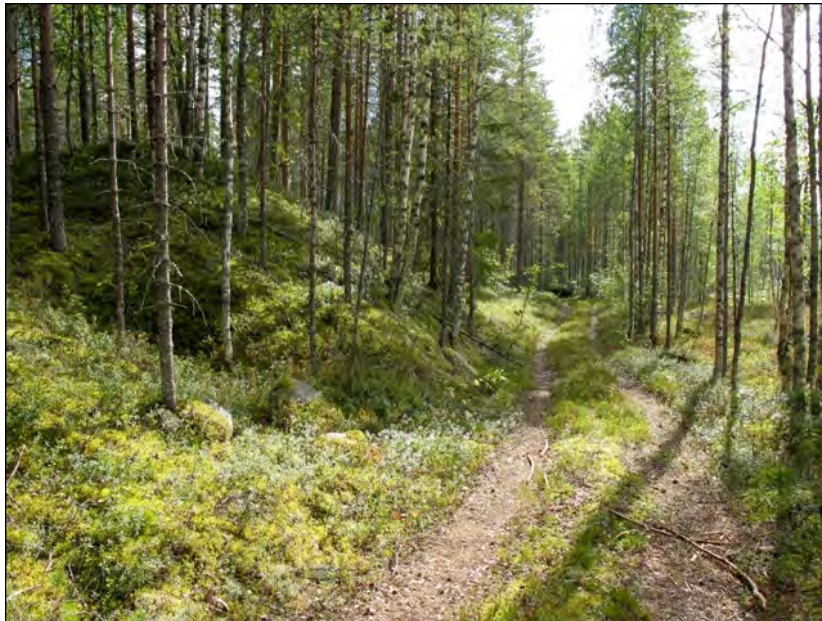
Kuva 31. Linnoitteiden taustalla kulkeva tie Lieksan Valkealammella. Vasemmalla kenttälinoitetun majoituskorsun romahtanut sisäänkäynti. Kuva: John Lagerstedt 2011 / Museovirasto DG2579:1.

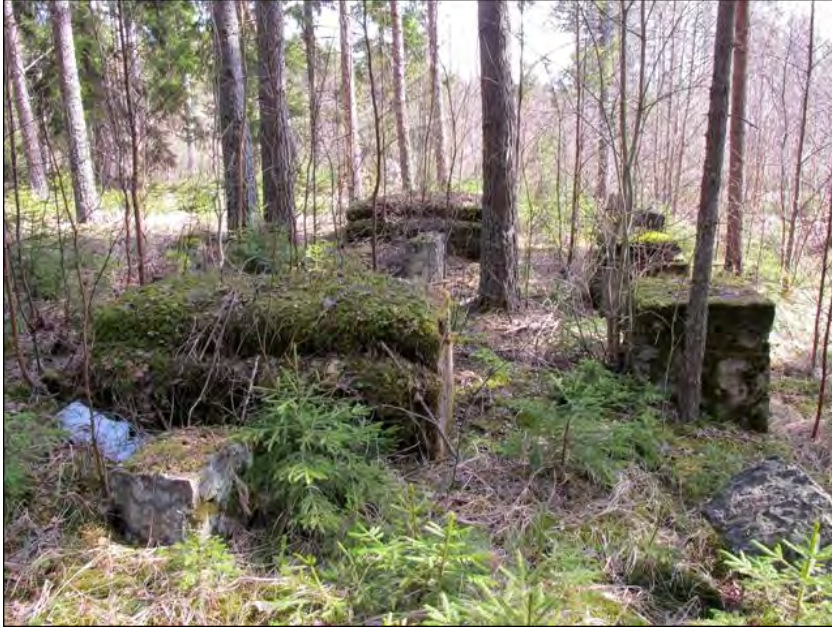
Kuva 32. Parakin jäännökset Virolahden Ylä-Villissä. Kuva: John Lagerstedt 2010 / Museovirasto 217984:189.

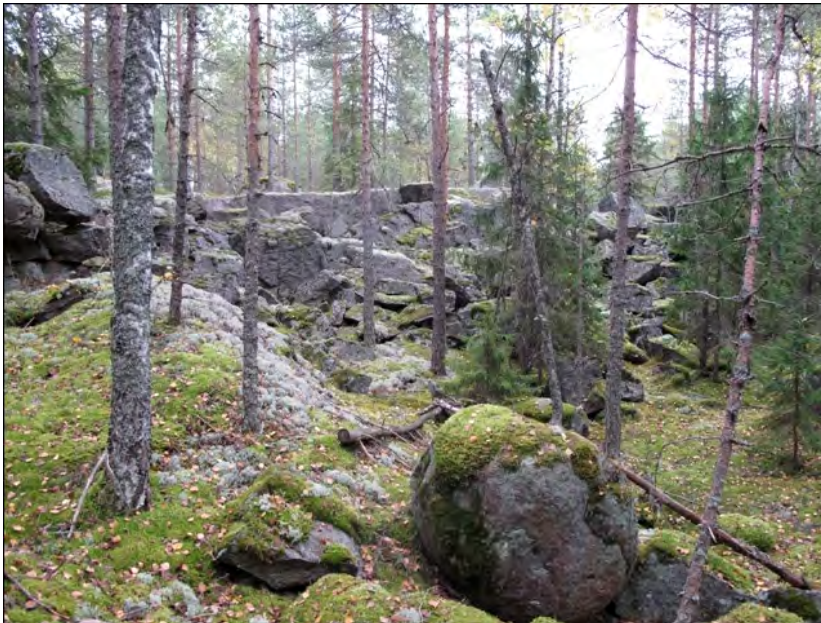
Kuva 33. Estekivilouhos Haminan Pyölissä. Kuva: Tiina Mikkonen / Museovirasto DG2606:1.

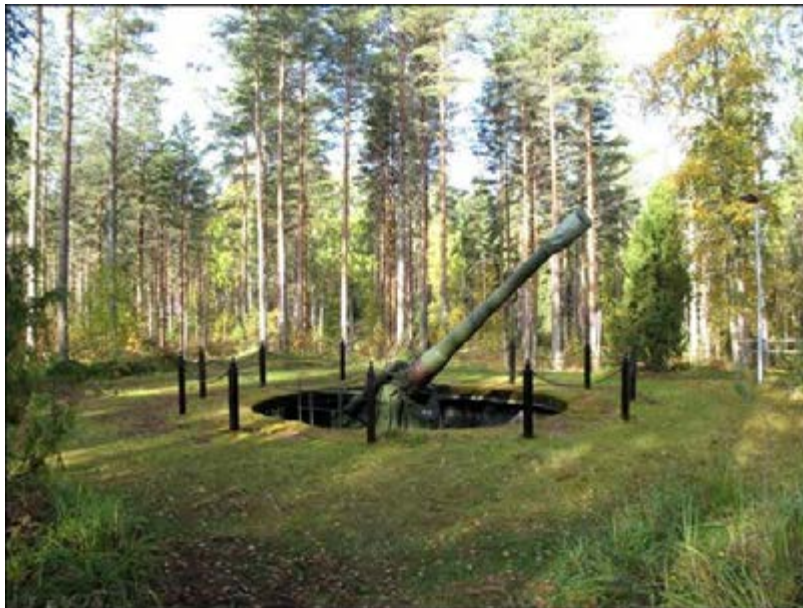
Kuva 115. Savonlinnan Purnuvuoren tykkiasemassa nro 402/1 on myöhemmin museotykkiksi paikalle tuotu 152 mm:n Canet-kanuuna. Kuva: Tiina Mikkonen 2011 / Museovirasto DG2555:1.

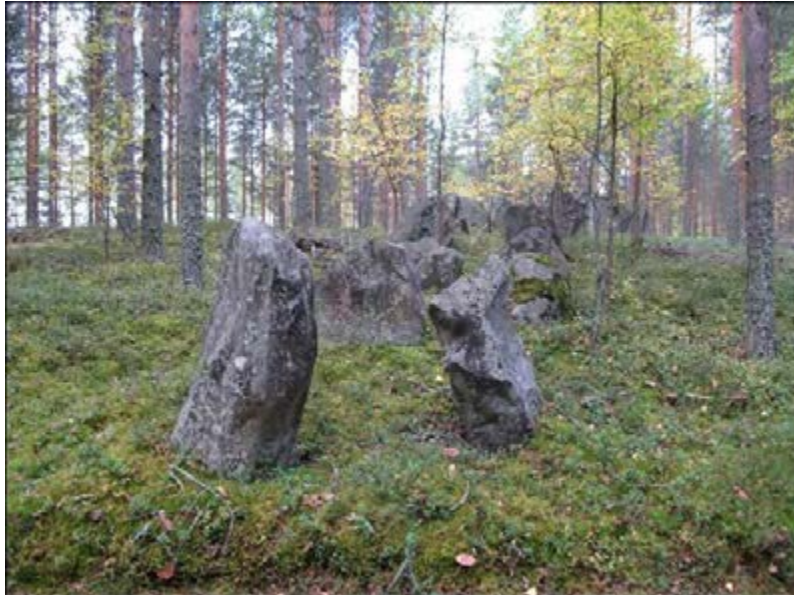
Kuva 116. Panssarivaunun kivieste Kiteen Ruutananlammen kohteessa. Kuva: Tiina Mikkanen 2010 / Museovirasto DG2556:1.

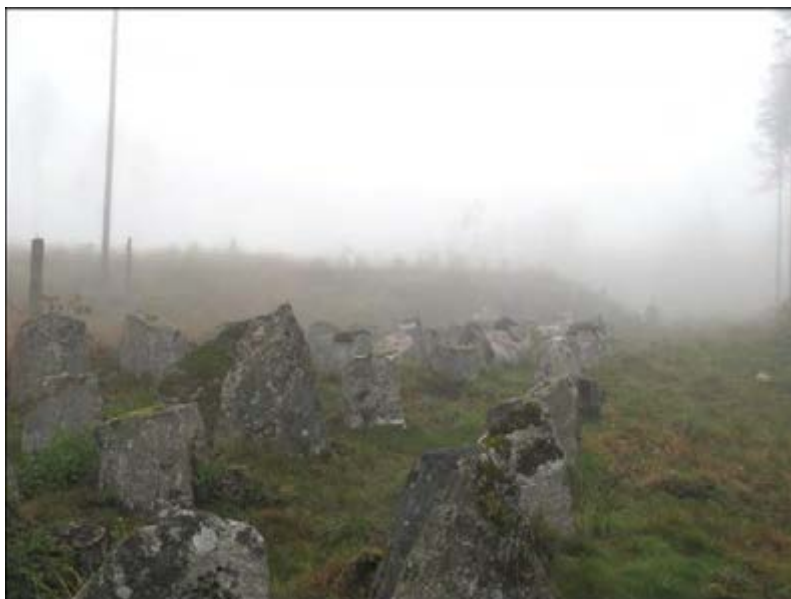
Kuva 117. Panssarivaunun kivieste Tohmajärven Simolassa. Kuva: Tiina Mikkänen 2011 / Museovirasto DG2558:1.

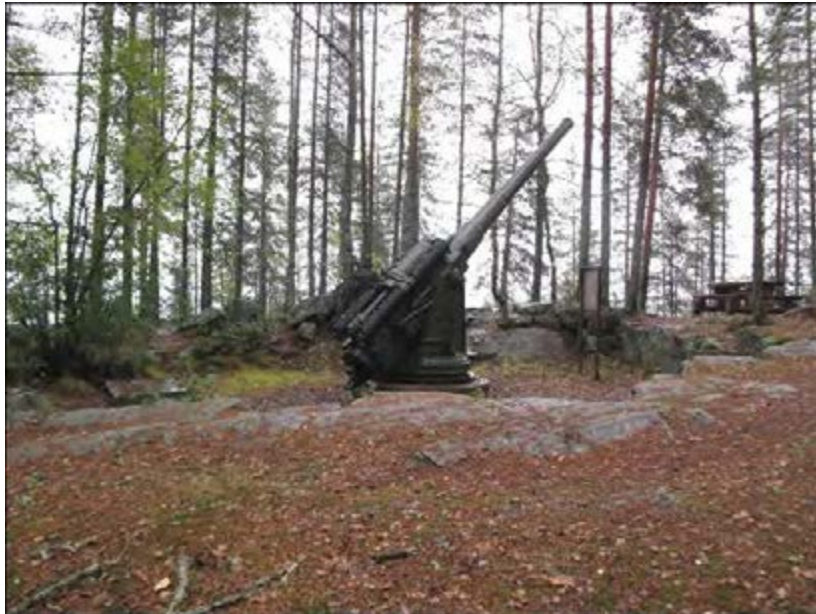
Kuva 118. Polvijärven Huhmarisvaaran patterin tykkiasemaan on myöhemmin asennettu museotykkiksi 152 mm:n Canet-kanuuna. Kuva: Markus Kankkunen 2010 / Museovirasto 217984:366.

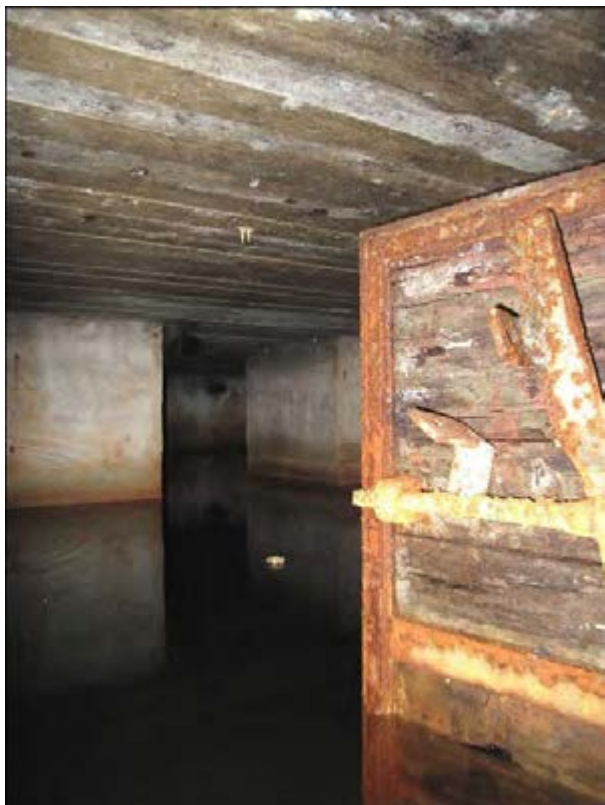
Kuva 119. Korsun nro 3 alakerta on veden vallassa Joensuun Marjalan kohteessa. Kuva: Markus Kankunen 2010 / Museovirasto 217984:346.

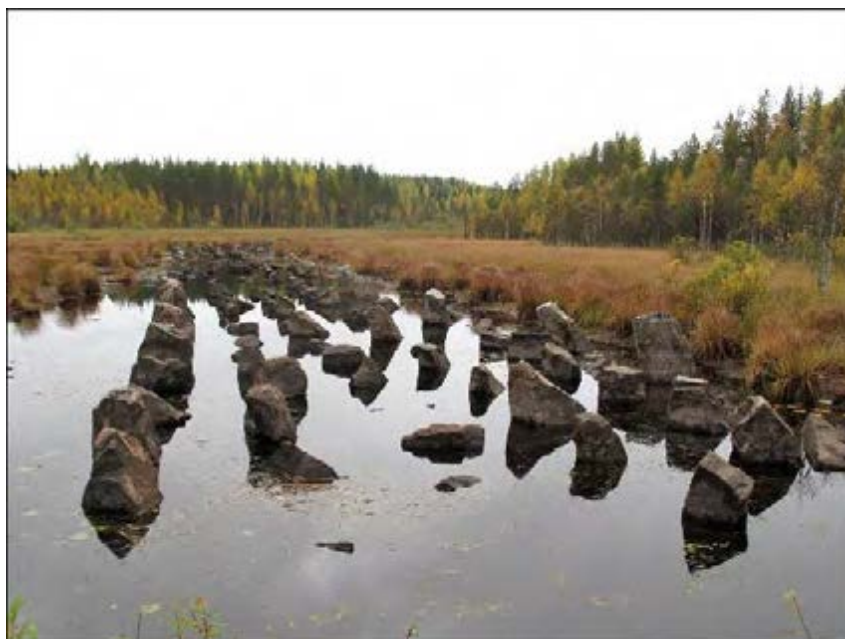
Kuva 120. Panssarivaunun kiviästä on teiden laidoilla kuusi kiviriviä Joensuun Harpatissa. Kuva: Markus Kankkunen 2010 / Museovirasto 217984:351.

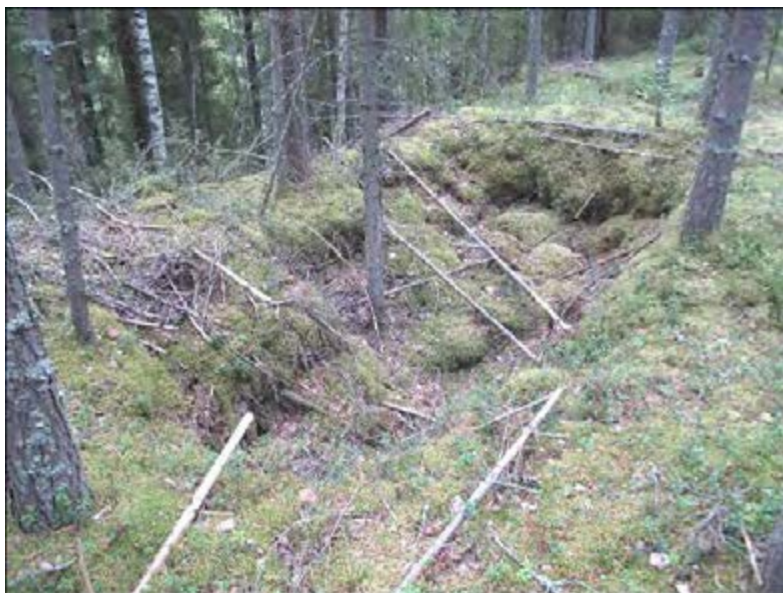
Kuva 121. Ampumakuoppa useammalle taistelijalle Kontolahden Kanavarannassa. Kuva: Markus Kankkunen 2010 / Museovirasto 217984:361.

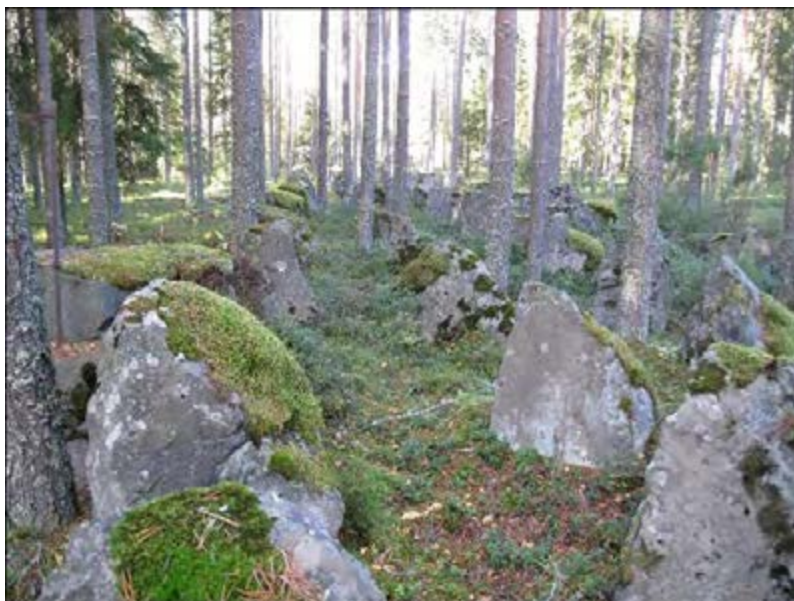
Kuva 122. Panssarivaunun kivieste Ilomantsin Sonkajassa. Kuva: Markus Kankkunen 2010 / Museovirasto 217984:377.

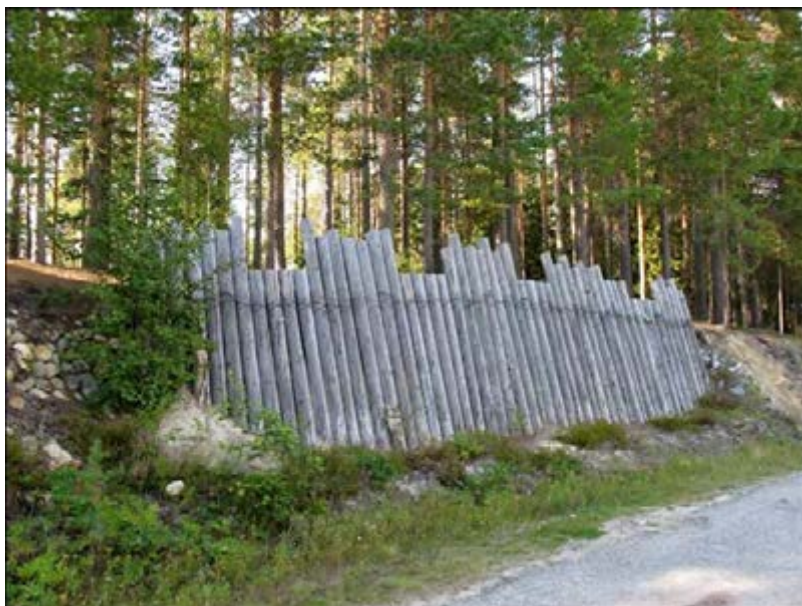
Kuva 123. Entisöity panssarivaunun esteenä toiminut rinneleikkaus Lieksan Hatunkylässä. Kuva: John Lagerstedt 2011 / Museovirasto DG2576:1.

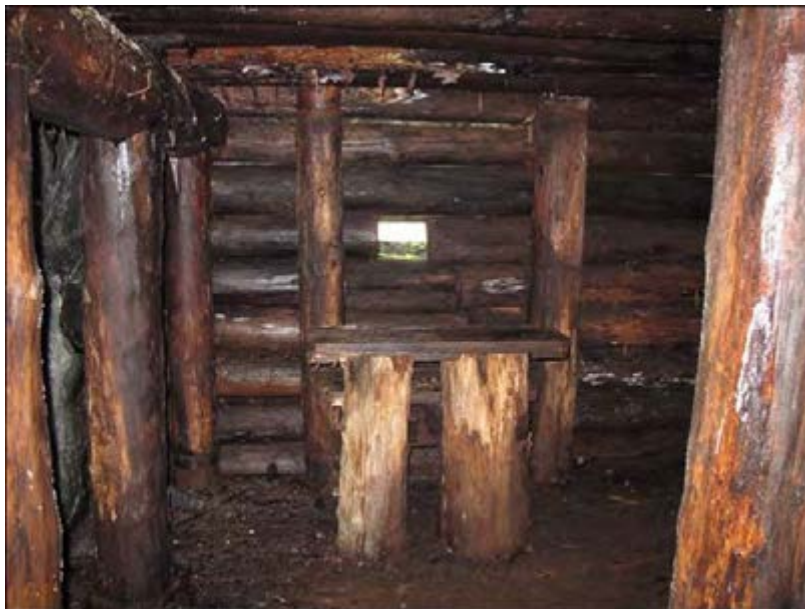
Kuva 124. Hirsinen konekiväärin asekammioliesksan Vornosenvaaran majoitustunnelin alimmassa kerroksessa. Kuva: John Lagerstedt 2011 / Museovirasto DG2583:1.

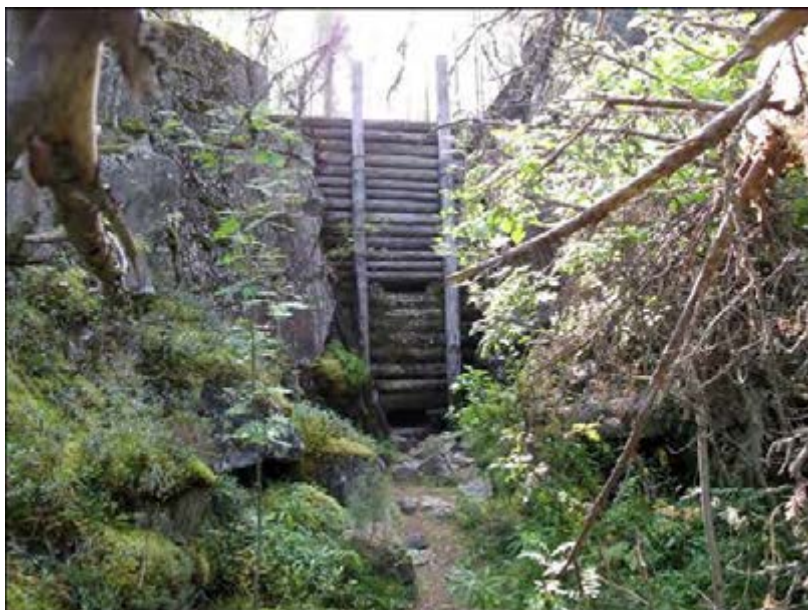
Kuva 125. Lieksan Vornosenvaaran majoitustunnelin kolmikerroksisen tuliasemaosion aseseinä. Kuva: Tiina Mikkonen 2011 / Museovirasto DG2583:2.

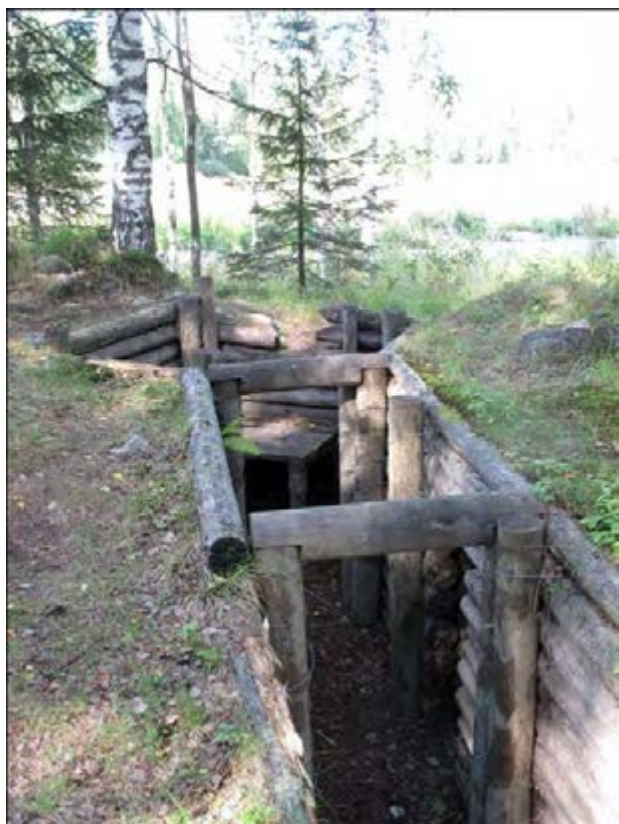
Kuva 126. Entisöity kenttälinnoitettu konekivääriasema ja yhdyshauta Nurmeksen Pohjoispäässä. Kuva: Tiina Mikkanen 2011 / Museovirasto DG2586:1.
