Lighthouse Joensuu

Hanke käsittää 14 -kerroksisen asuinkerrostalon rakentamisen. Rakennuksen huoneistot tulevat valmistuttuaan opiskelija-asuntoyhtiön vuokrauskäyttöön. Rakennuksen ensimmäinen kerros toteutetaan teräsbetonirunkoisena, kerrokset 2...14 puurunkoisena.

Rakennuksen ulko- sekä väliseinärungot ovat Stora Enson toimittamaa LVL -levyä, välipohja toteutetaan CLT -elementeillä.

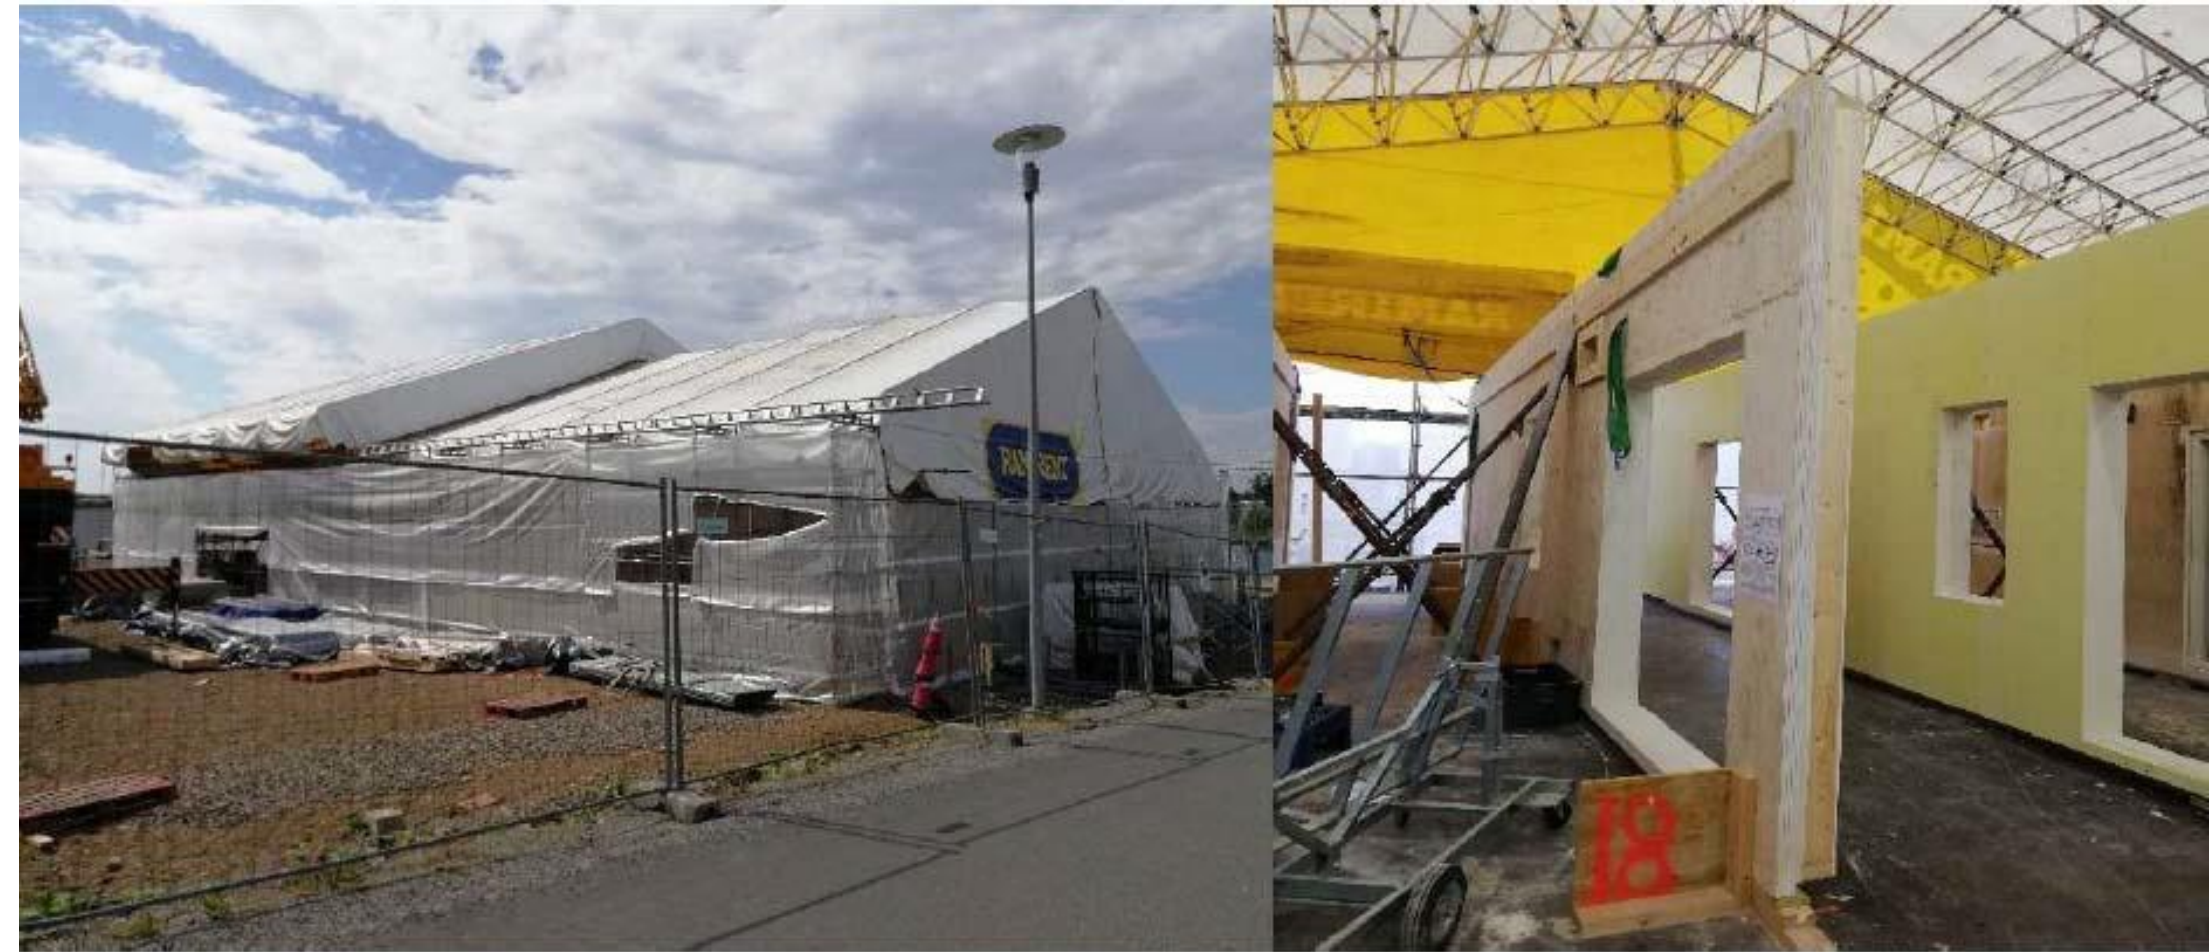
Ulkoseinäelementit kasataan sääsuojateltassa valmiiksi nostoa varten

*Elementtien
varustelu.
Sääsuojassa on
molemmilta
puolilta avattava
katto nostoja
varten.
(Kuva: TTS –
Työtehoseura)*

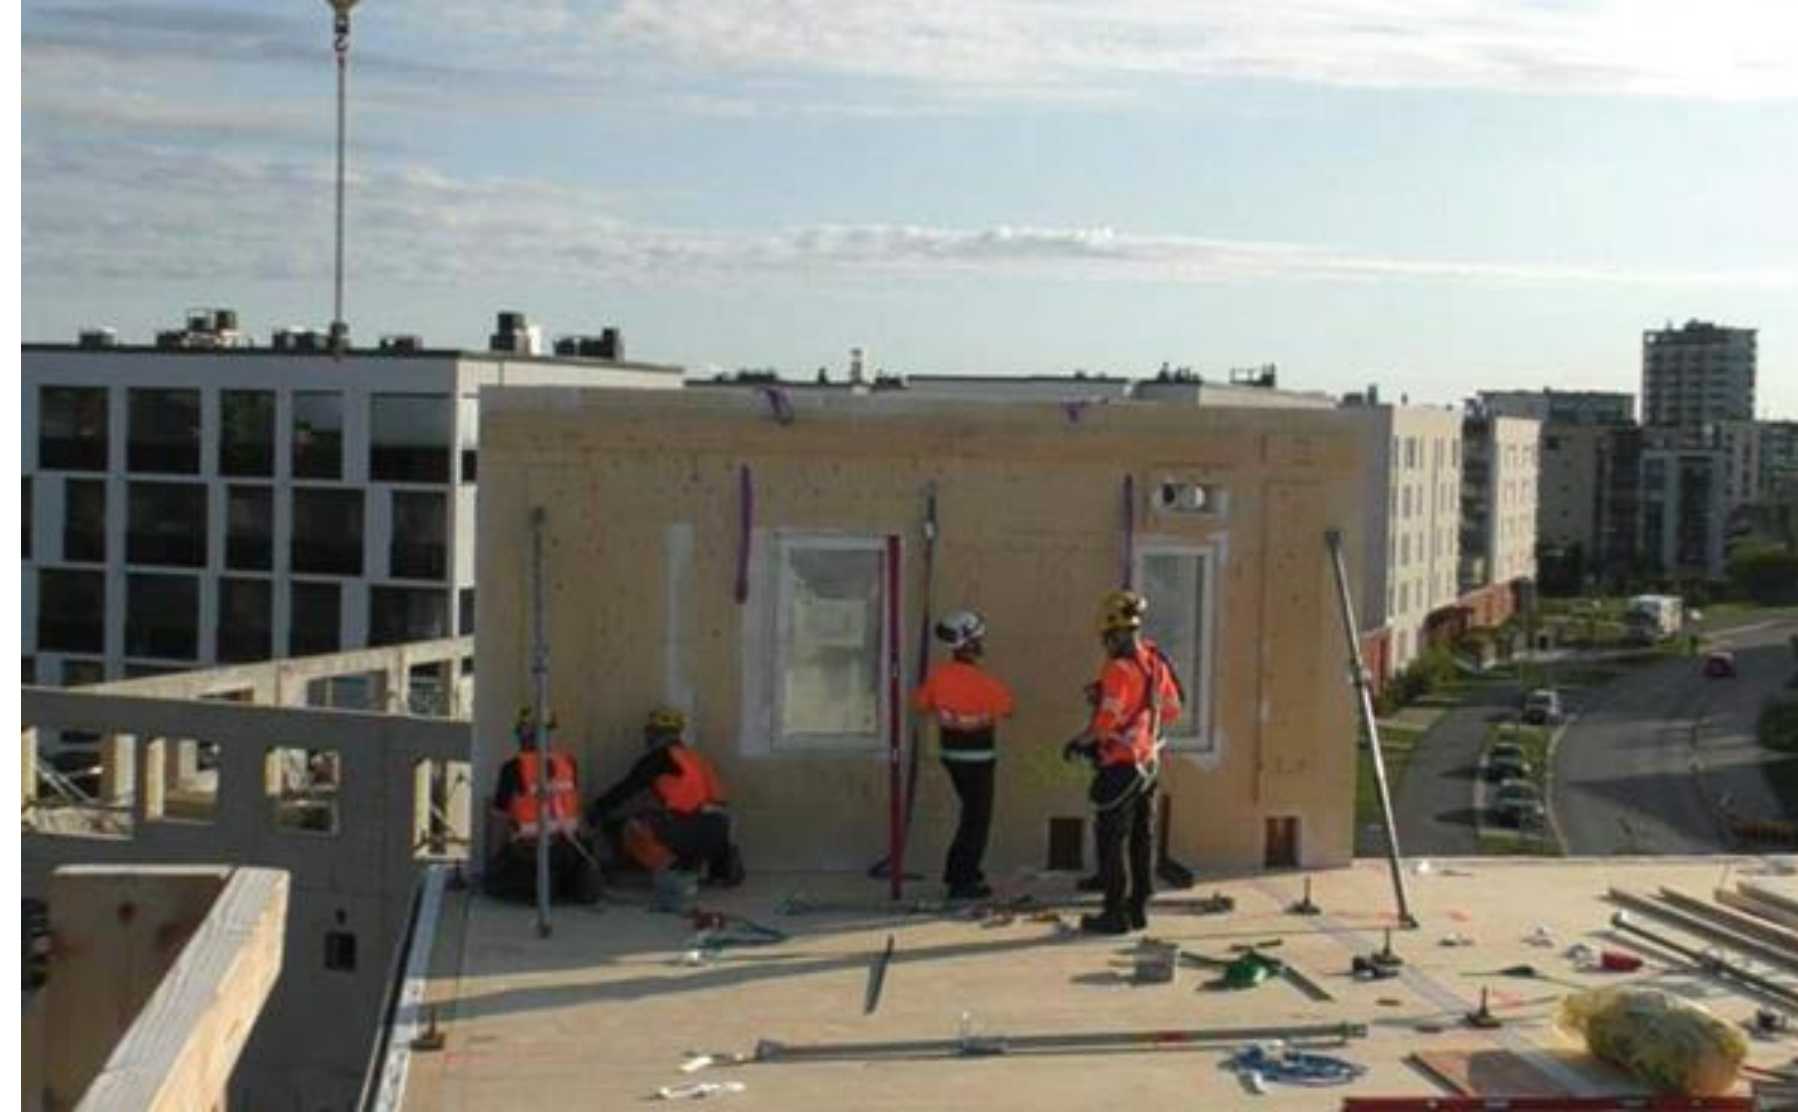
Ensimmäinen elementti on kiinnitetty alareunastaan ja tuettu vinotuilla pystyyn. Holvilla näkyy muttereilla ja aluslevyillä varustettuja jännetangon päitä. Alempien kerrosten jännitystyö on saatu päätökseen edellisenä päivänä. (Kuva: TTS – Työtehoseura)

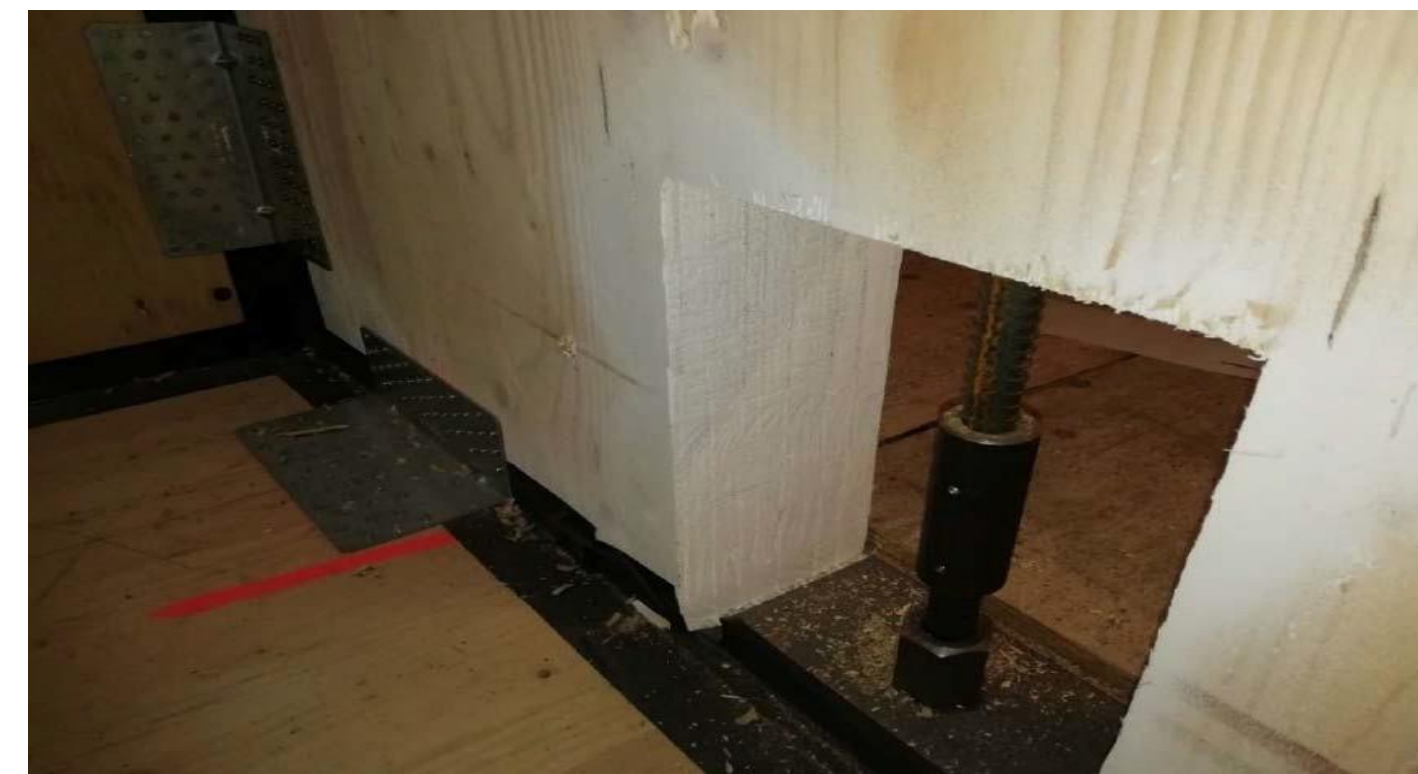
Jännetangon liitos

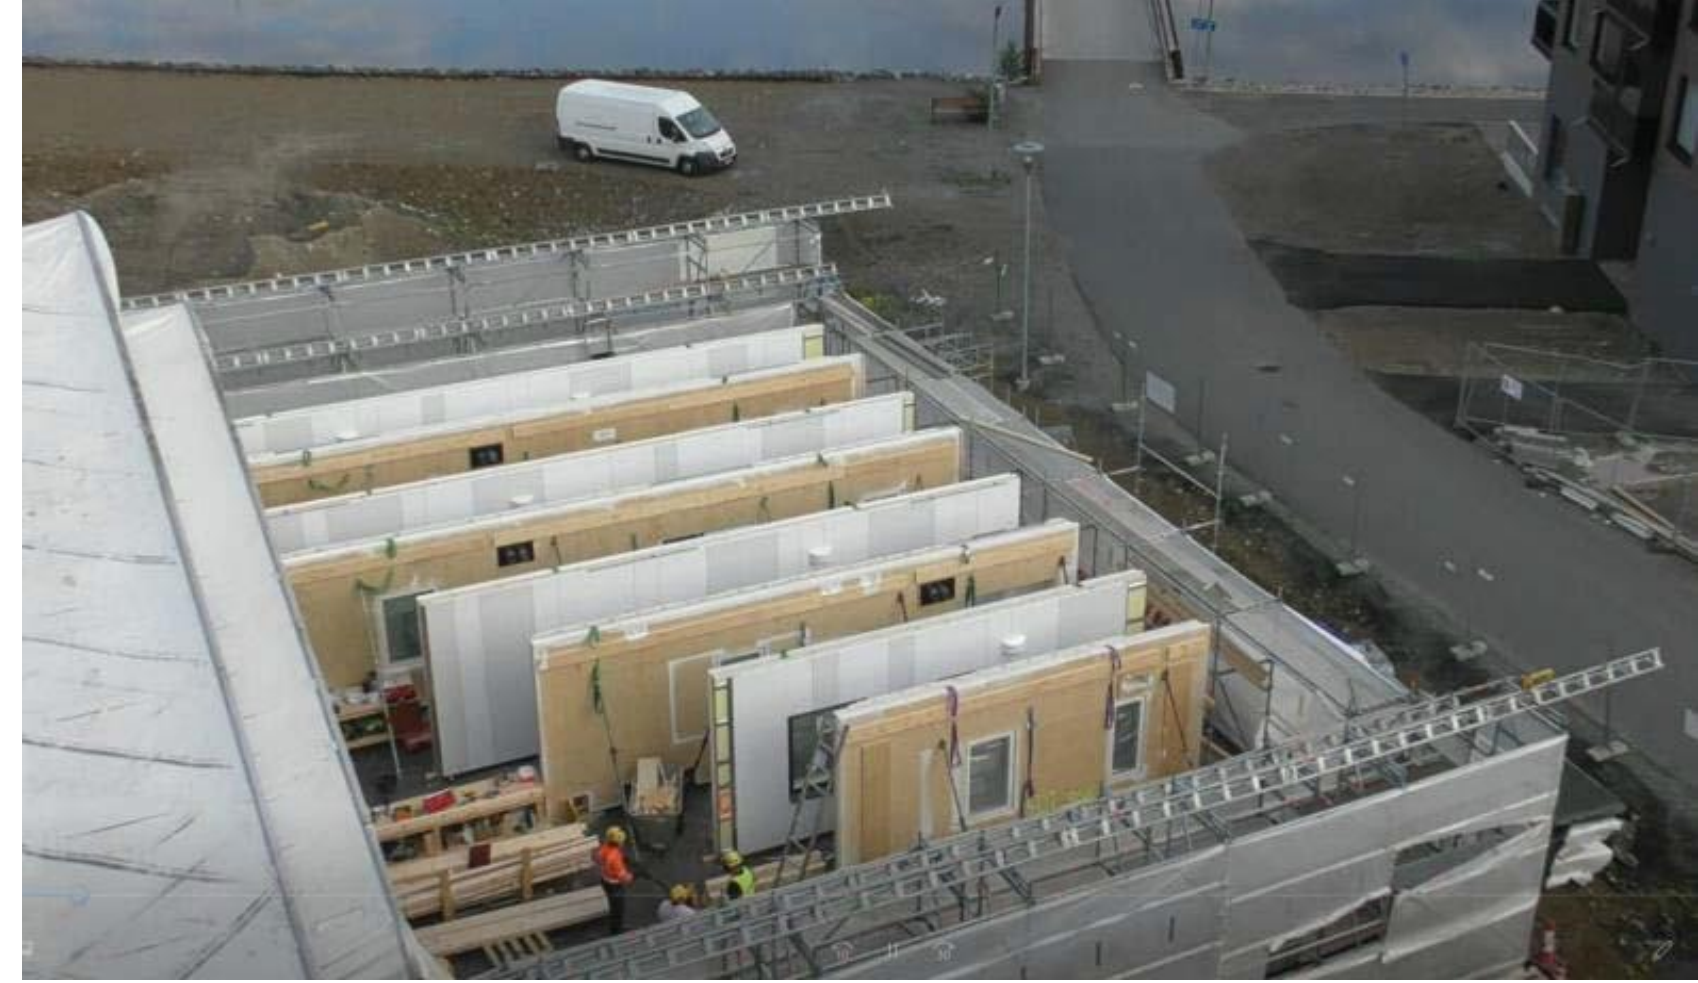
Sääsuojan katto siirretty sivuun, nostotyö alkamassa. Kuvassa näkyvillä kaikki viidennen kerroksen ulkoseinäelementit. Taustalla näkyvä Pielisjoki virtaa Pyhäselkä-järveen. Järven läheisyydestä johtuen rakennuspaikka on usein tuulinen. (Kuva: TTS – Työtehoseura)

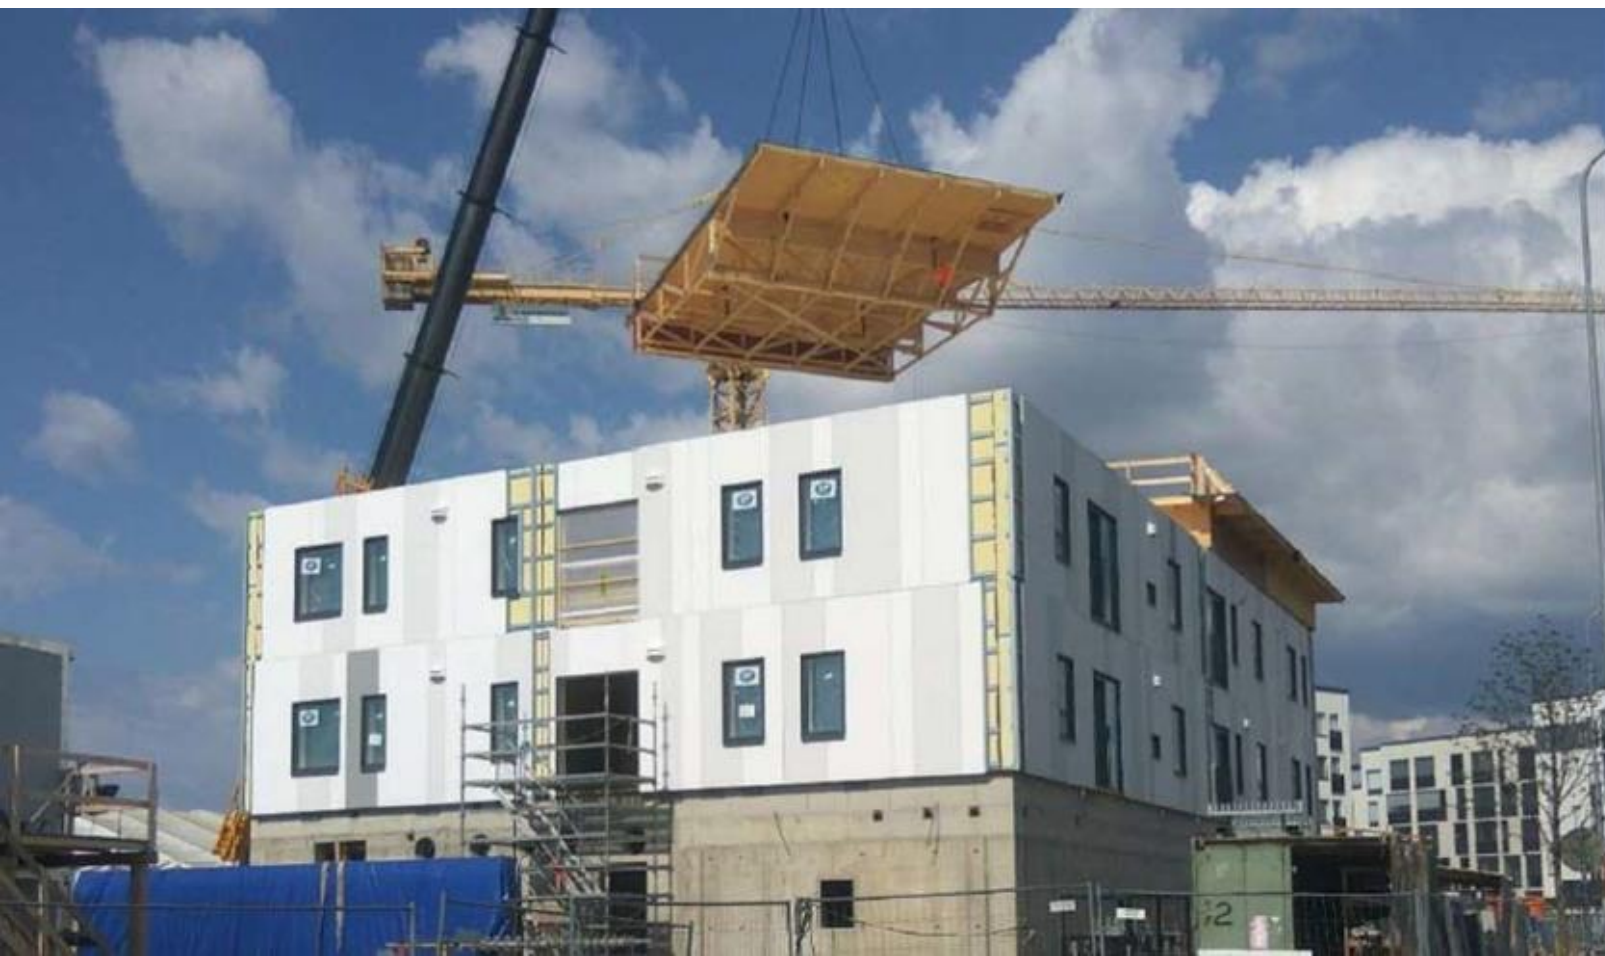
Kattolohkon nostaminen paikoilleen

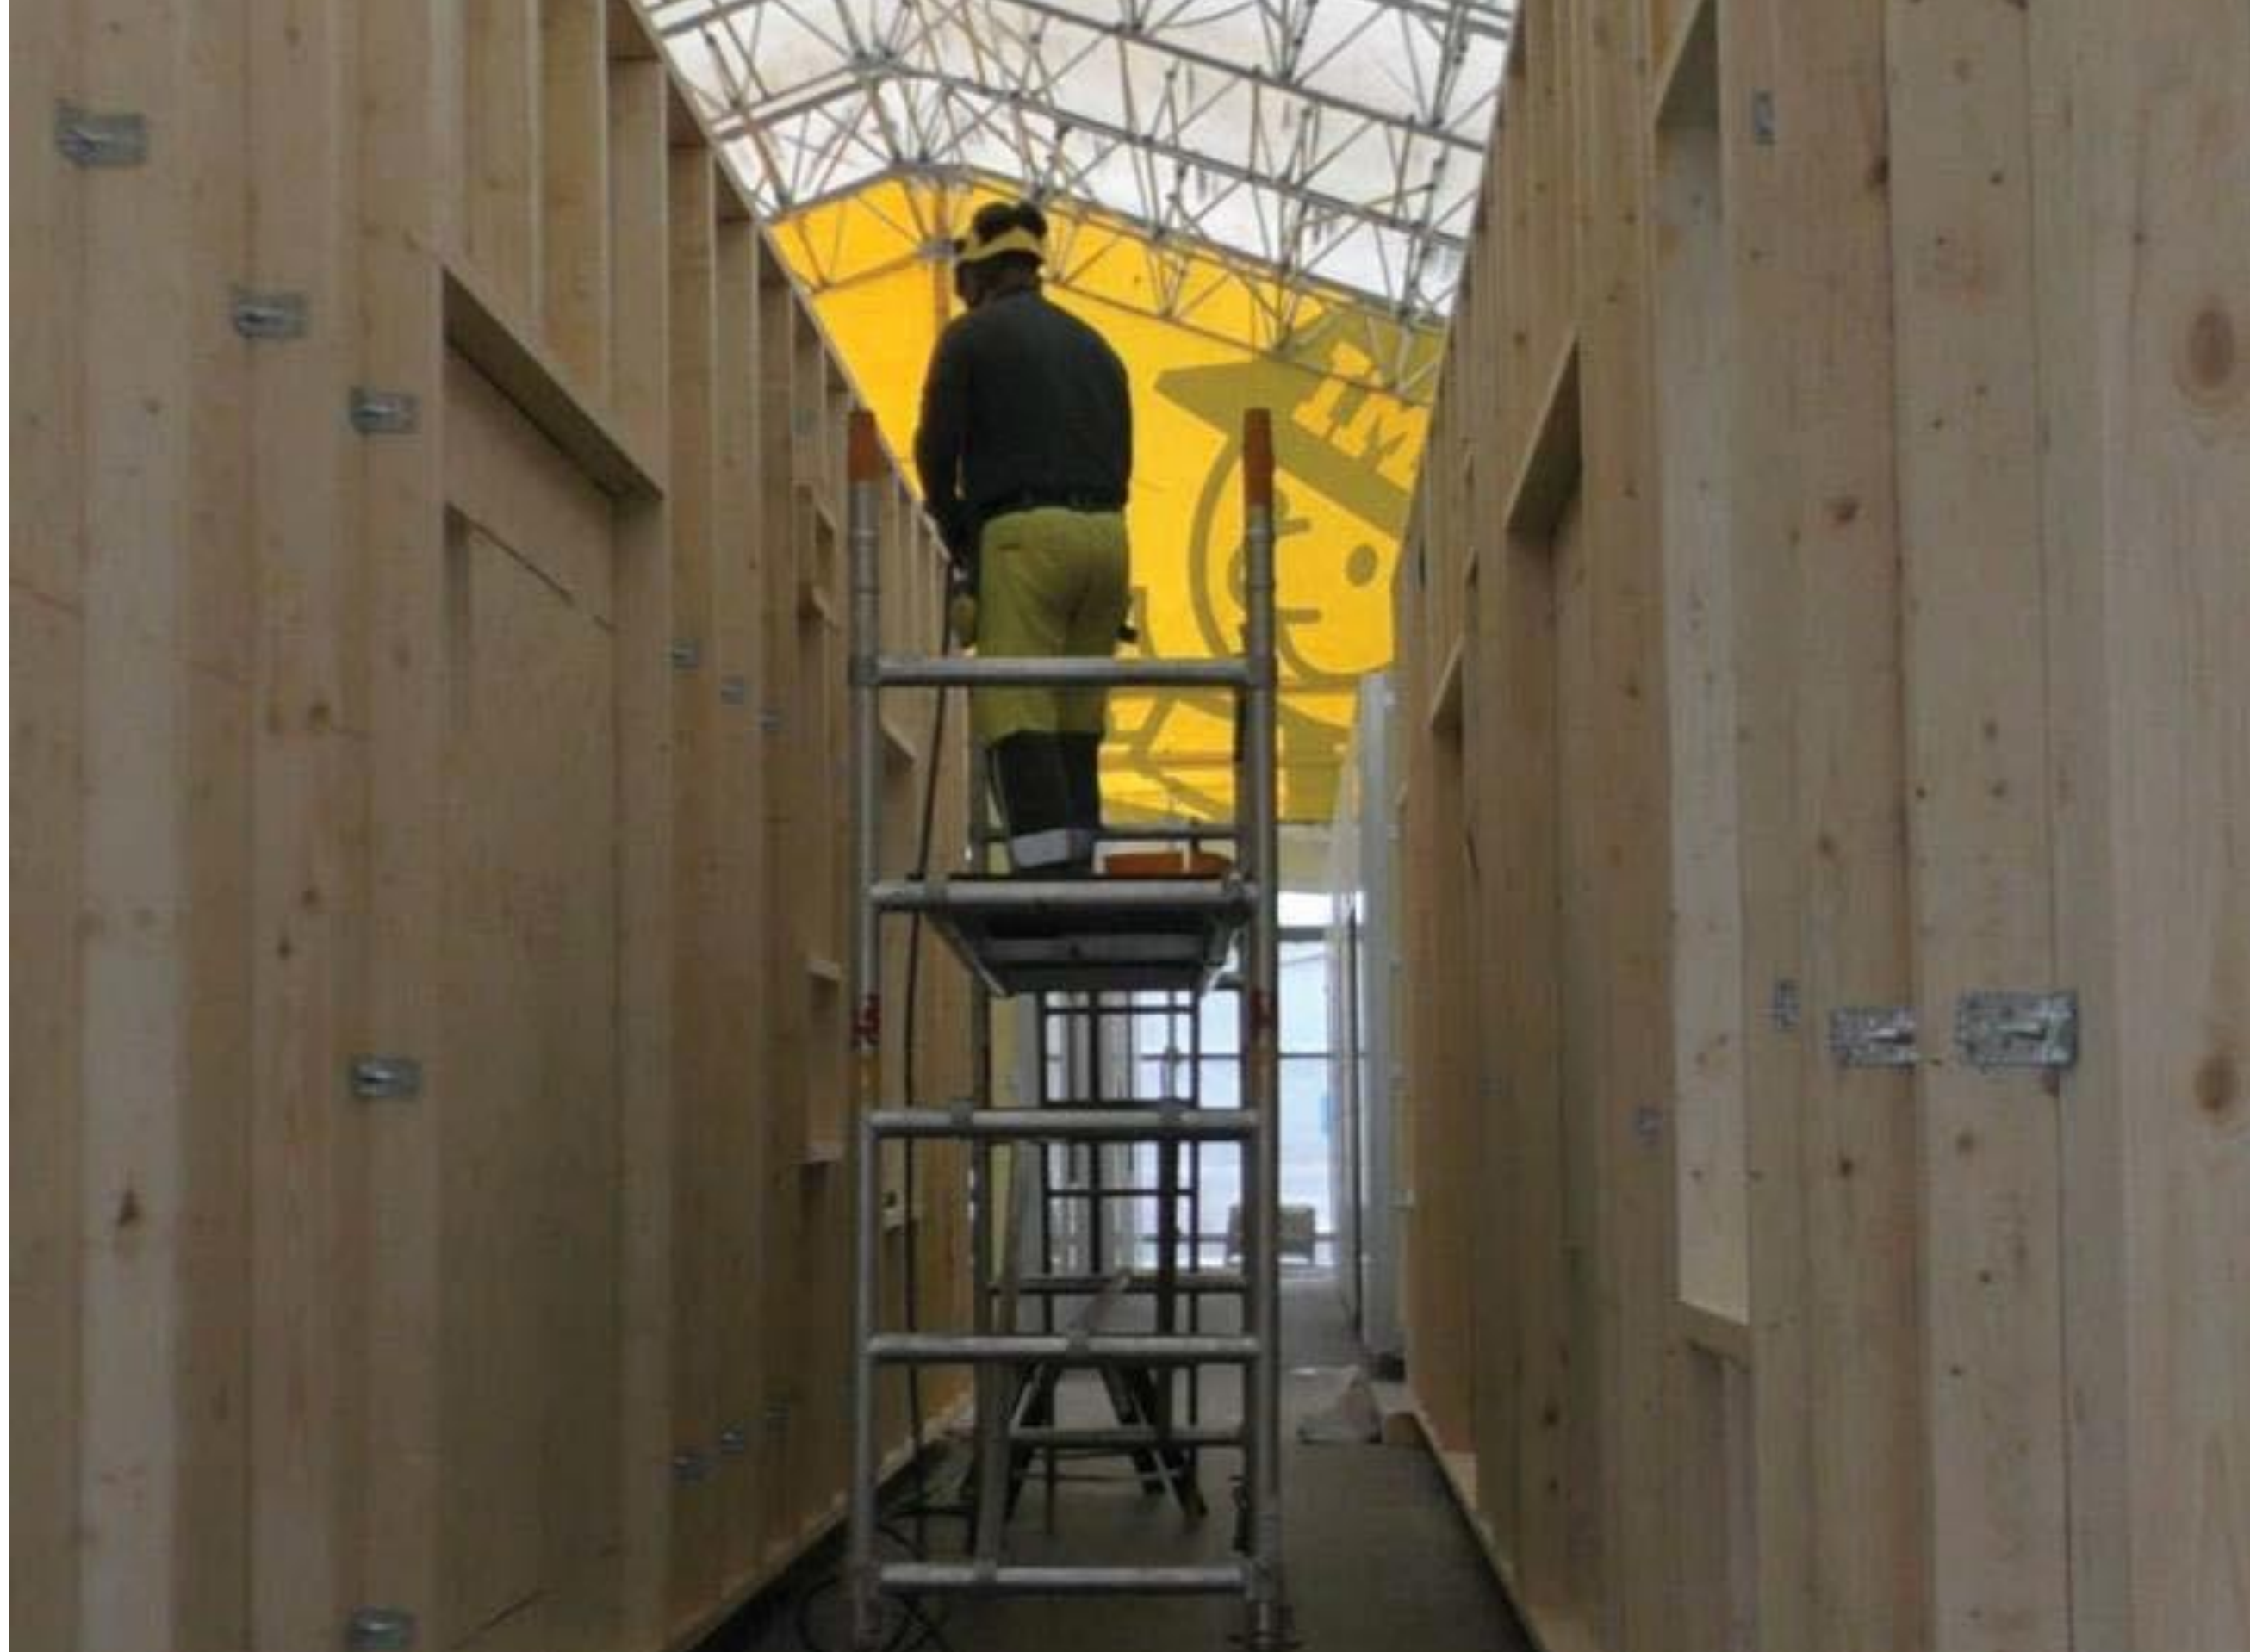
*Varustelutyötä siirreltävän työtelineen päältä. Käynnissä rankojen asennus.
(Kuva: TTS – Työtehoseura)*

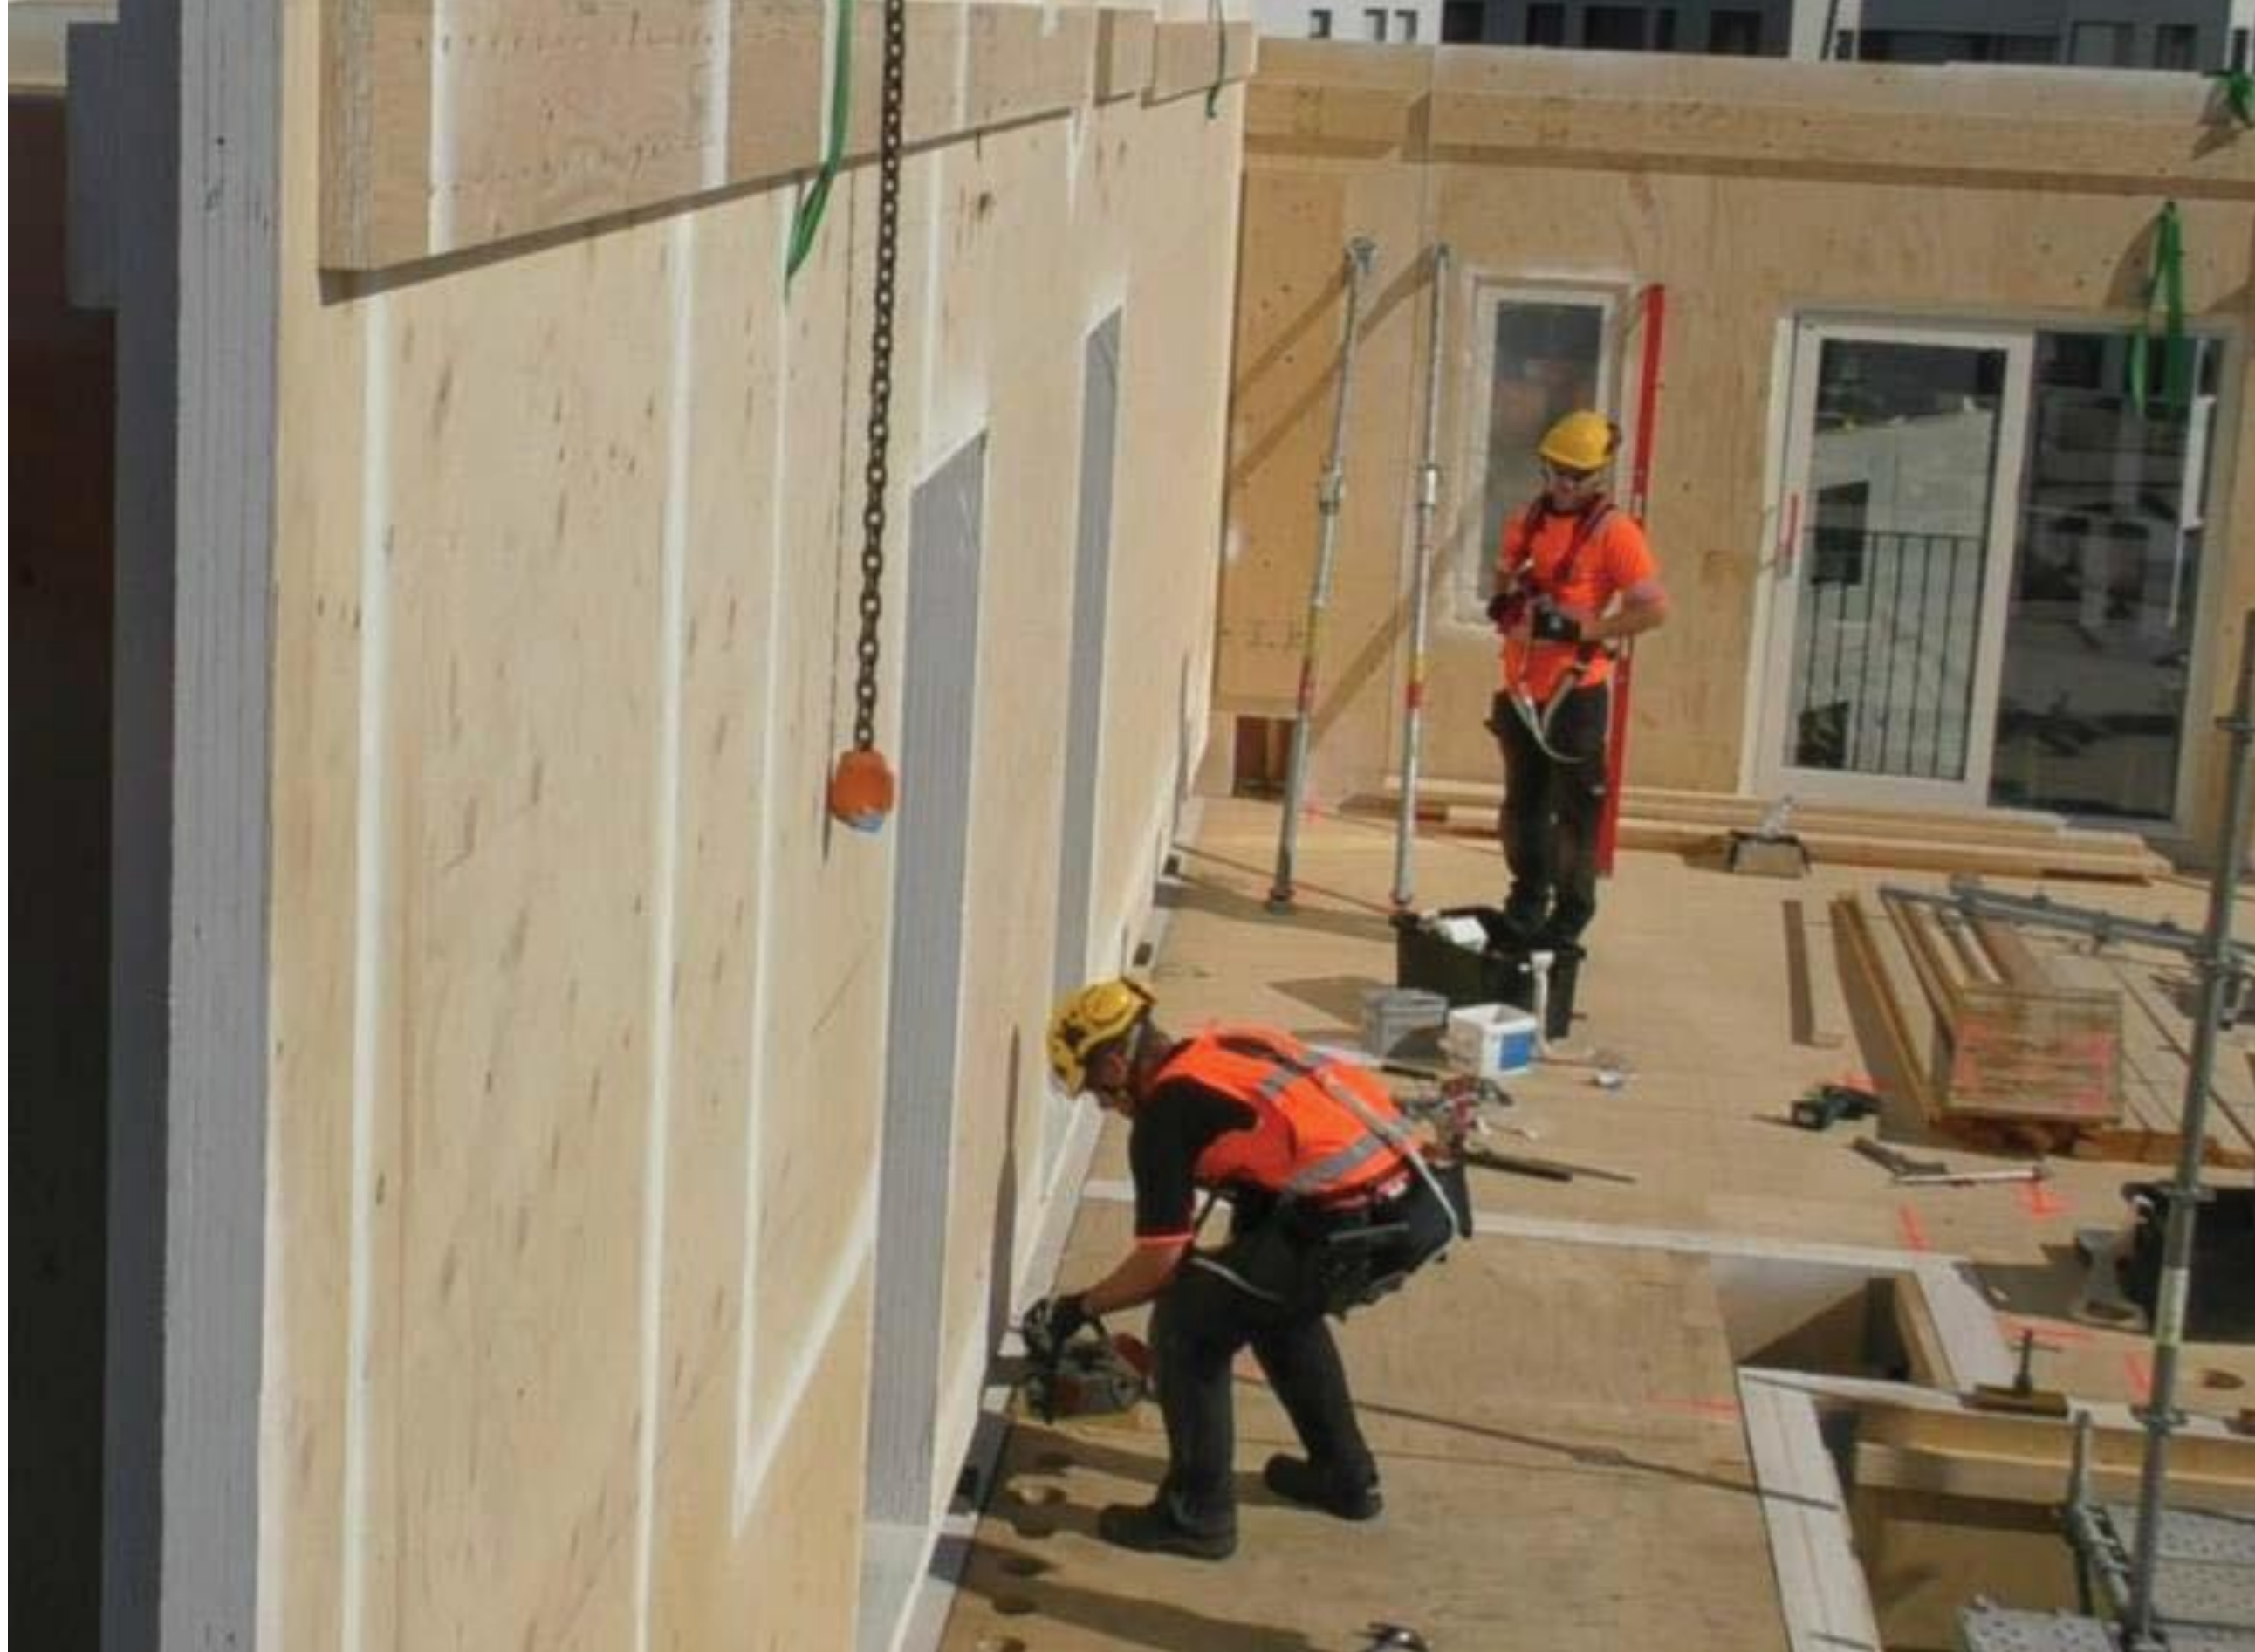
*VS-elementistä puuttuu työstö alhaalta tulevan jännetangon kohdalta.
Asentaja avaa tarvittavan varauksen ketjusahalla. (Kuva: TTS – Työtehoseura)*

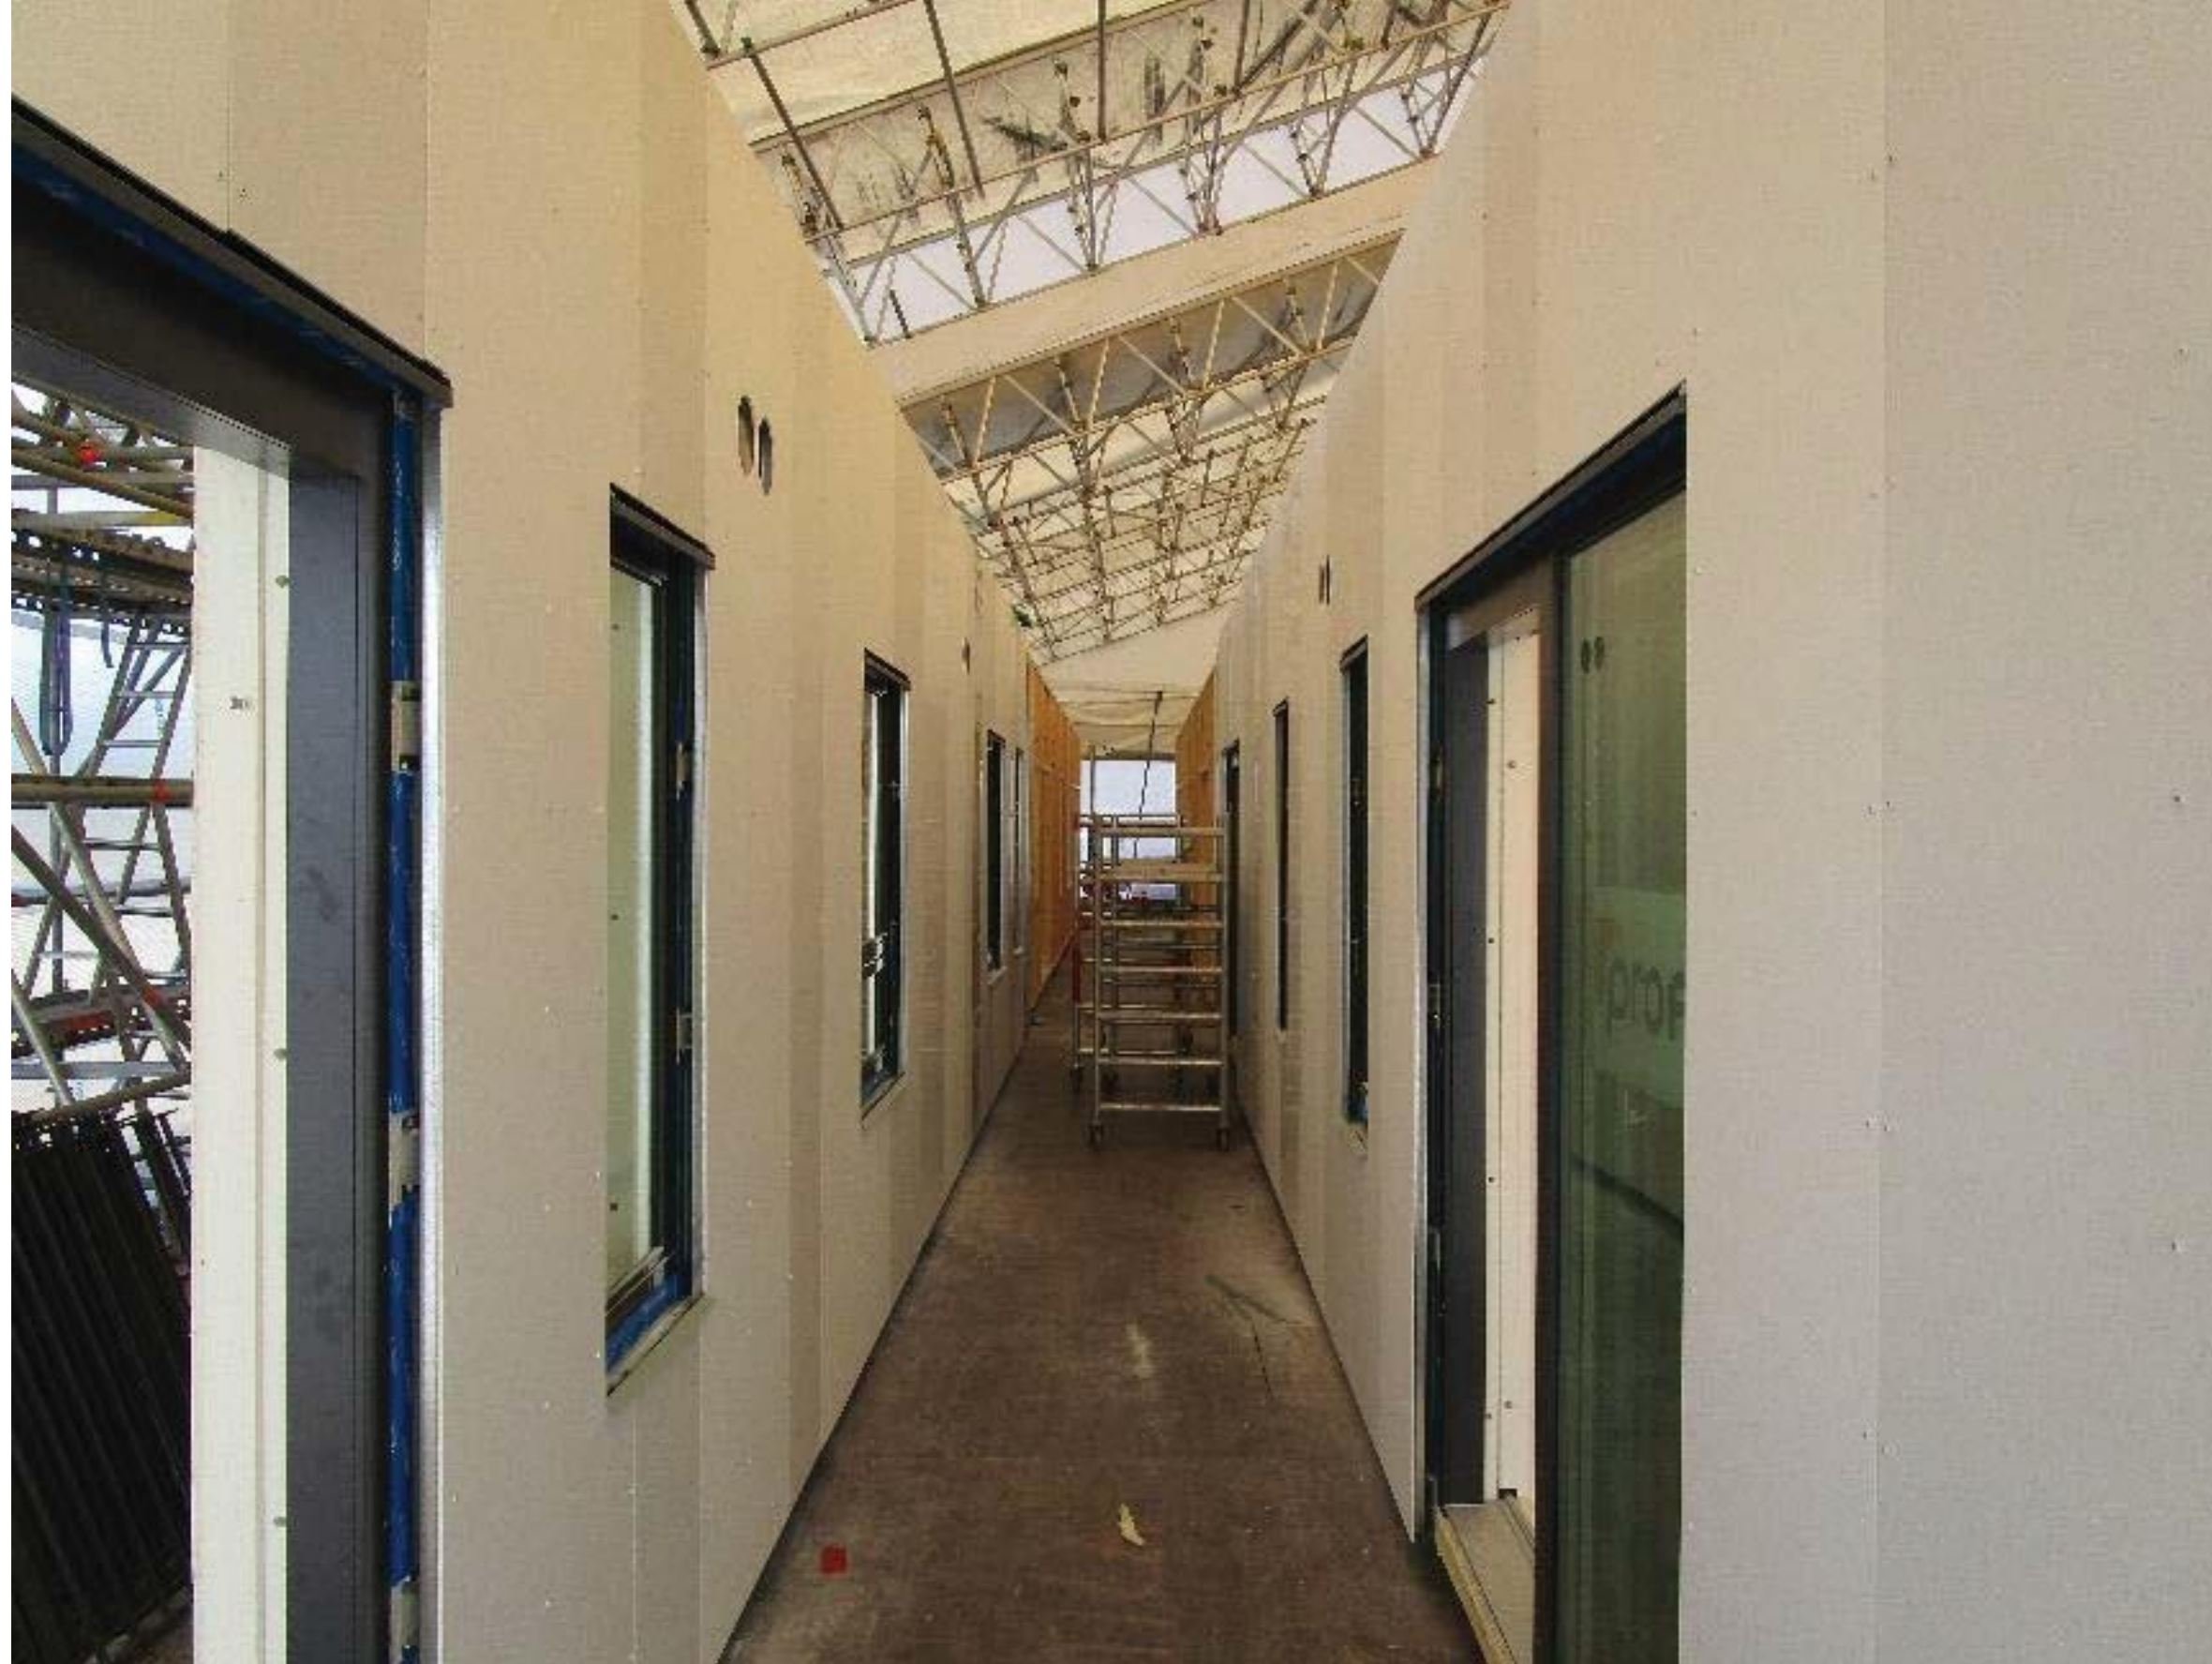
Lähes valmiita ulkoseinäelementtejä. Ikkunoiden listoituksia ja ranskalaisen parvekkeen kaiteet vielä asentamatta. Punaisen nuolen osoittamassa kohdassa huoneistokohtaisen ilmanvaihdon läpiviennit. (Kuva: TTS – Työtehoseura)
