Lighthouse Joensuu

Hanke käsittää 14 -kerroksisen asuinkerrostalon rakentamisen. Rakennuksen huoneistot tulevat valmistuttuaan opiskelija-asuntoyhtiön vuokrauskäyttöön. Rakennuksen ensimmäinen kerros toteutetaan teräsbetonirunkoisena, kerrokset 2...14 puurunkoisena.

Rakennuksen ulko- sekä väliseinärungot ovat Stora Enson toimittamaa LVL -levyä, välipohja toteutetaan CLT -elementeillä.

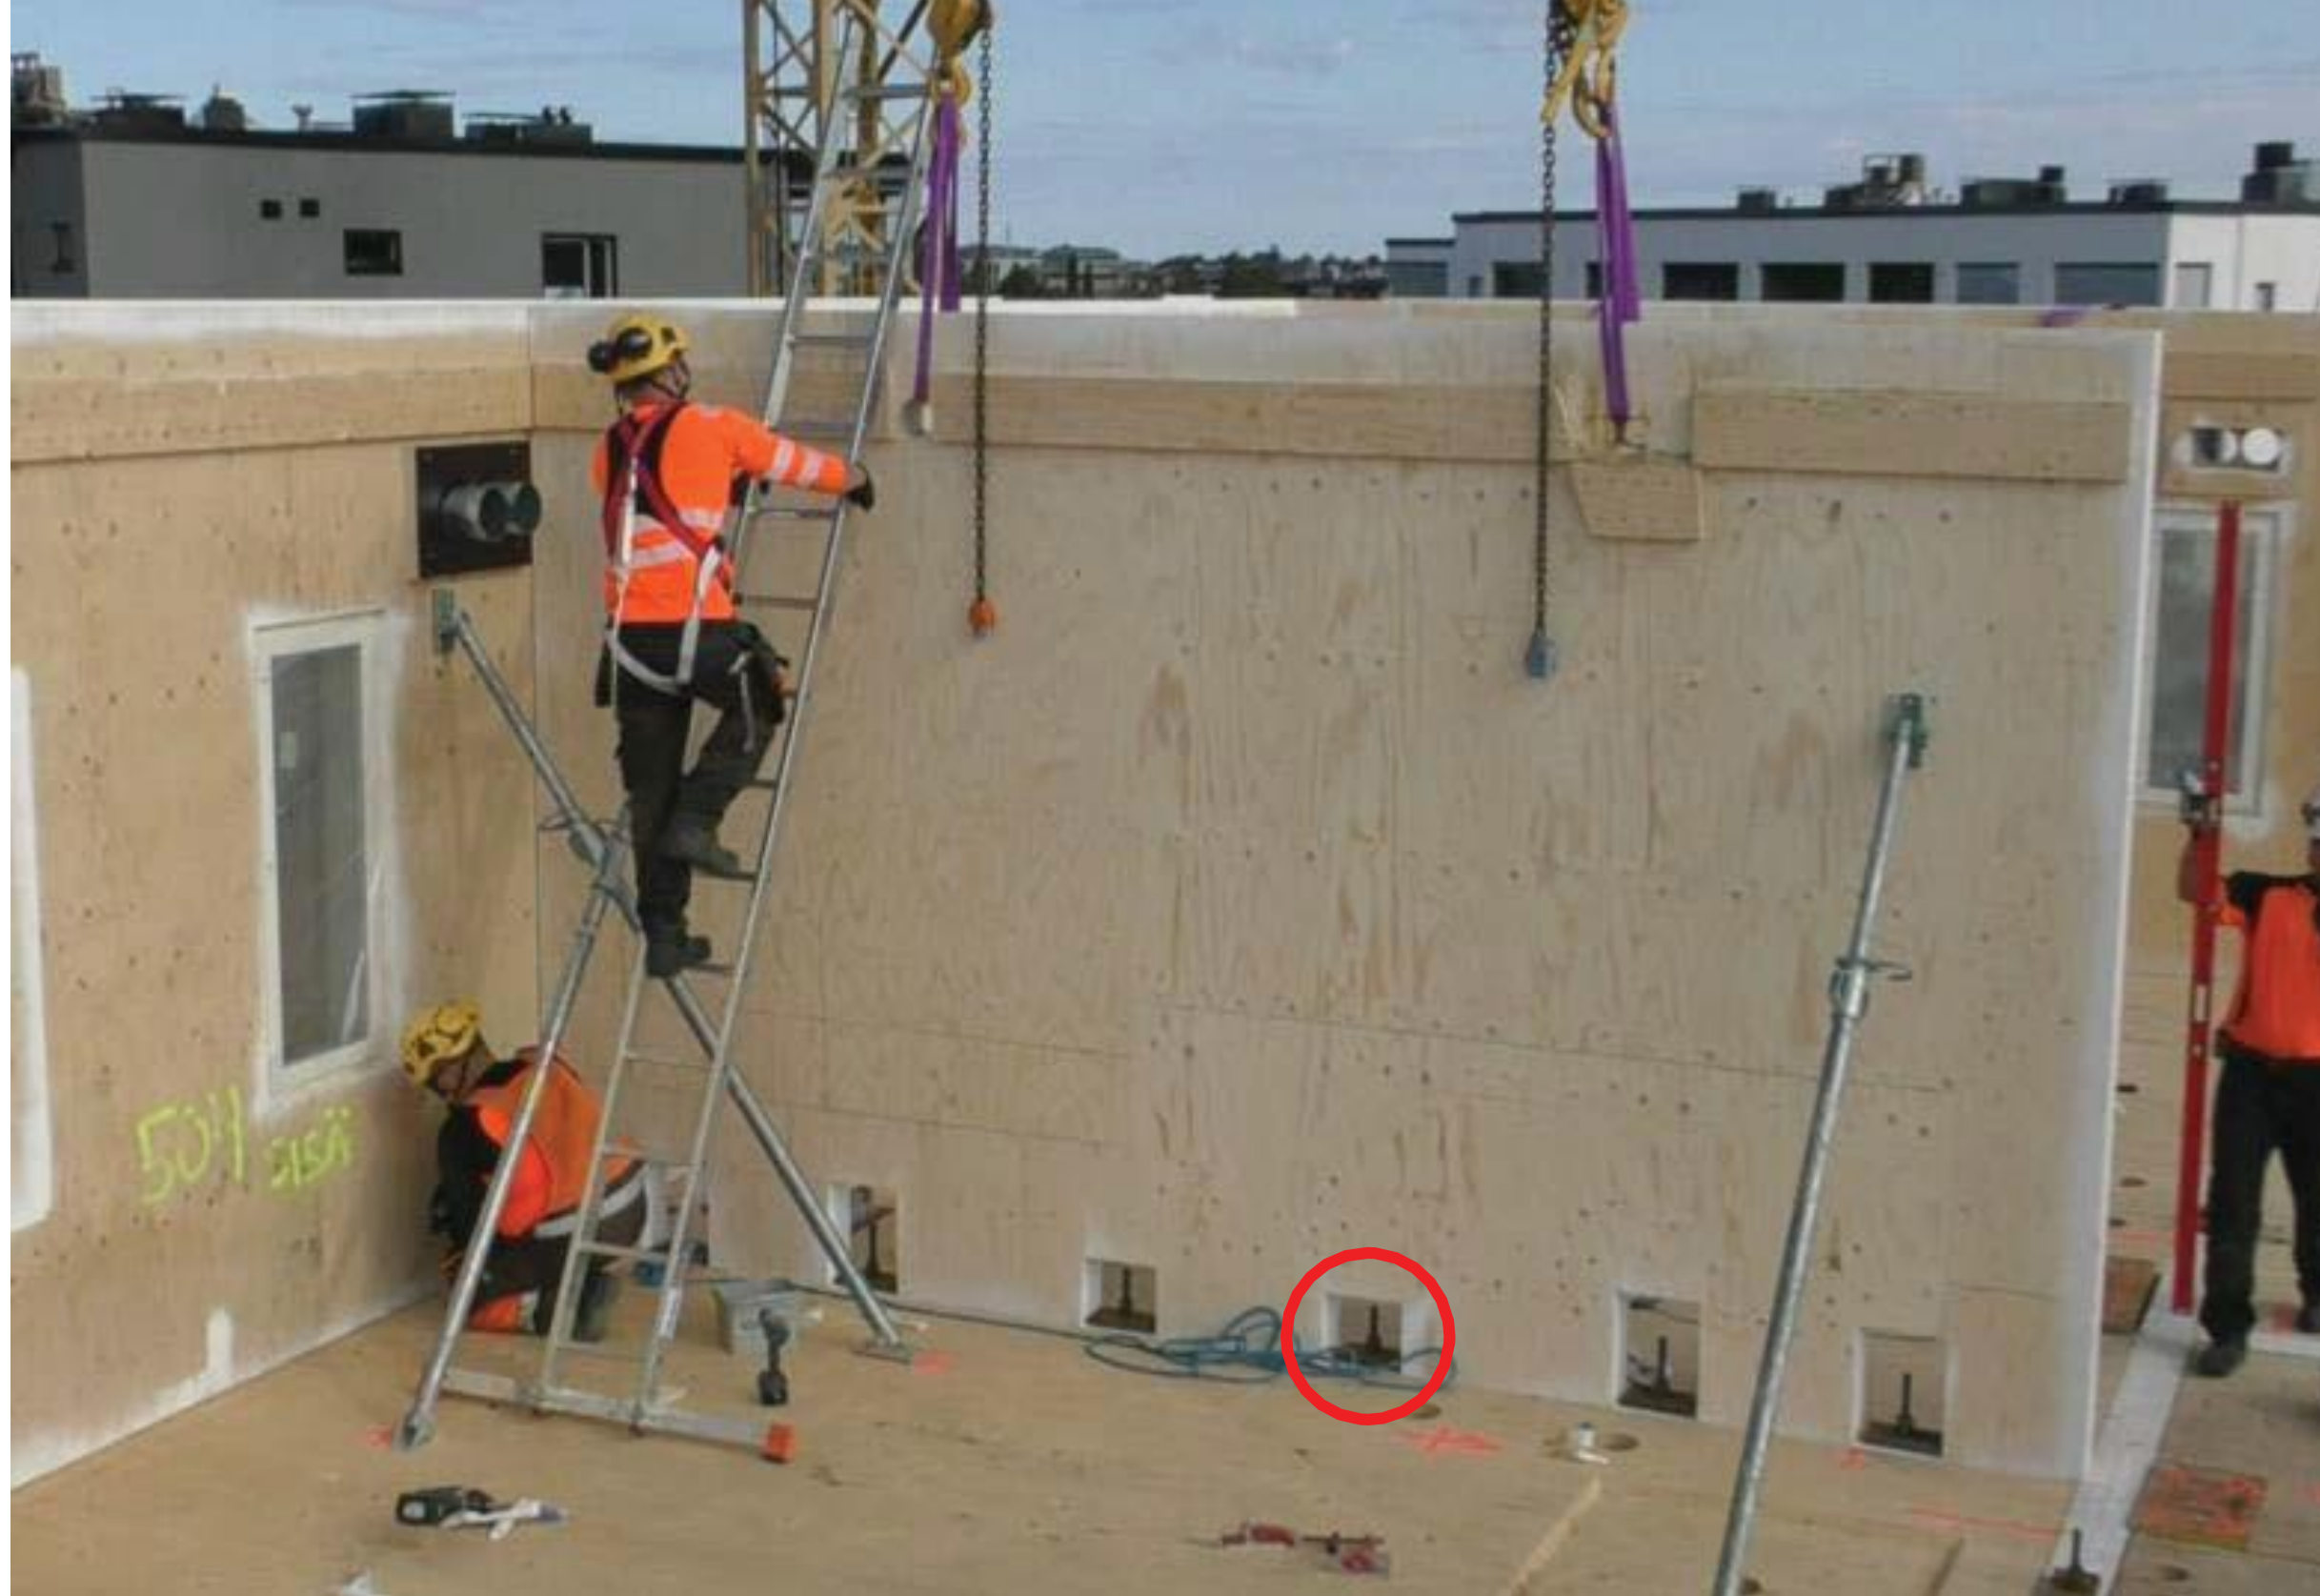
*Väliseinäelementti paikalleen nostettuna ja yläpäästään tuettuna. Vinotukien asennuskohdat holvin kannella on merkitty valmiiksi, näin vältetään myöhemmältä tukien siirtelyltä. Punaisella ympyröity jännetangon pää ja sille seinäelementtiin tehty varaus.
(Kuva: TTS – Työtehoseura)*

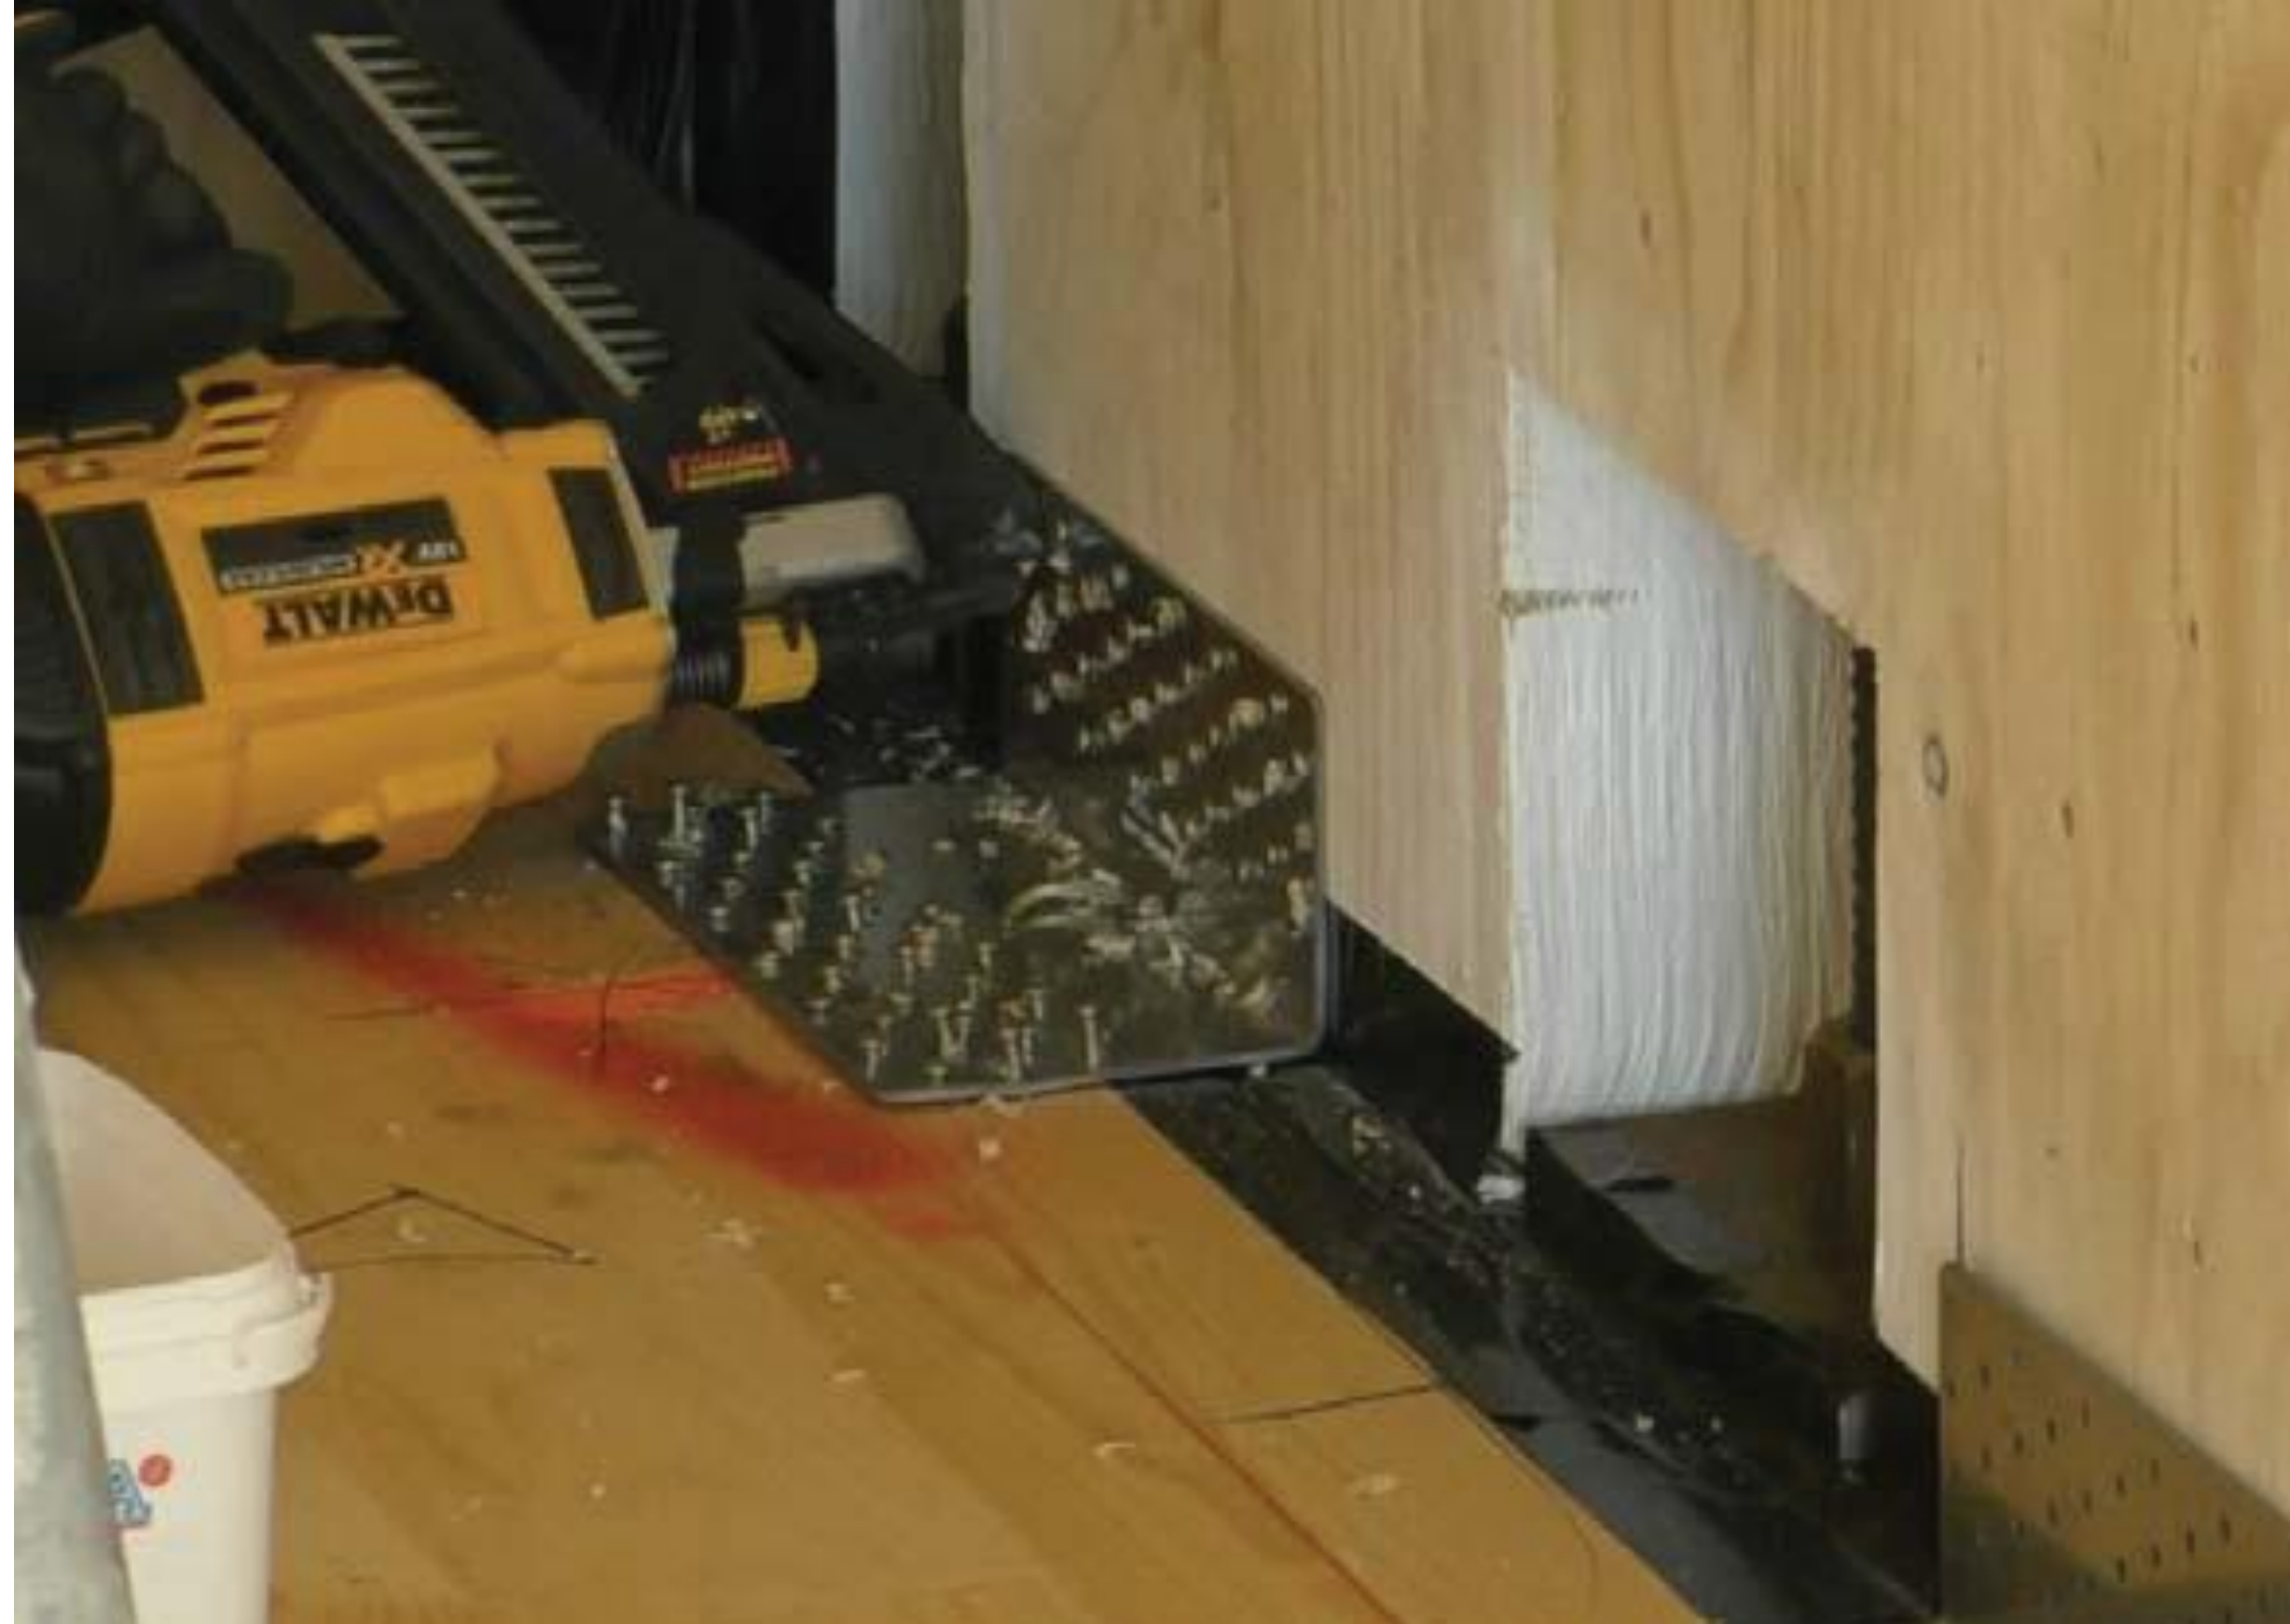
Kulmarautojen asennusta tehtiin ankkurinaulaimella ja nyrkkivasaralla. Naulan pituus aiheutti haasteita, varsinkin kuvan lippaallisen ankkurinaulaimen käytössä. Erikoinen ilmiö on, että LVL-elementtiin naula uppoaa paremmin kuin CLT-levyyn. (Kuva: TTS – Työtehoseura)

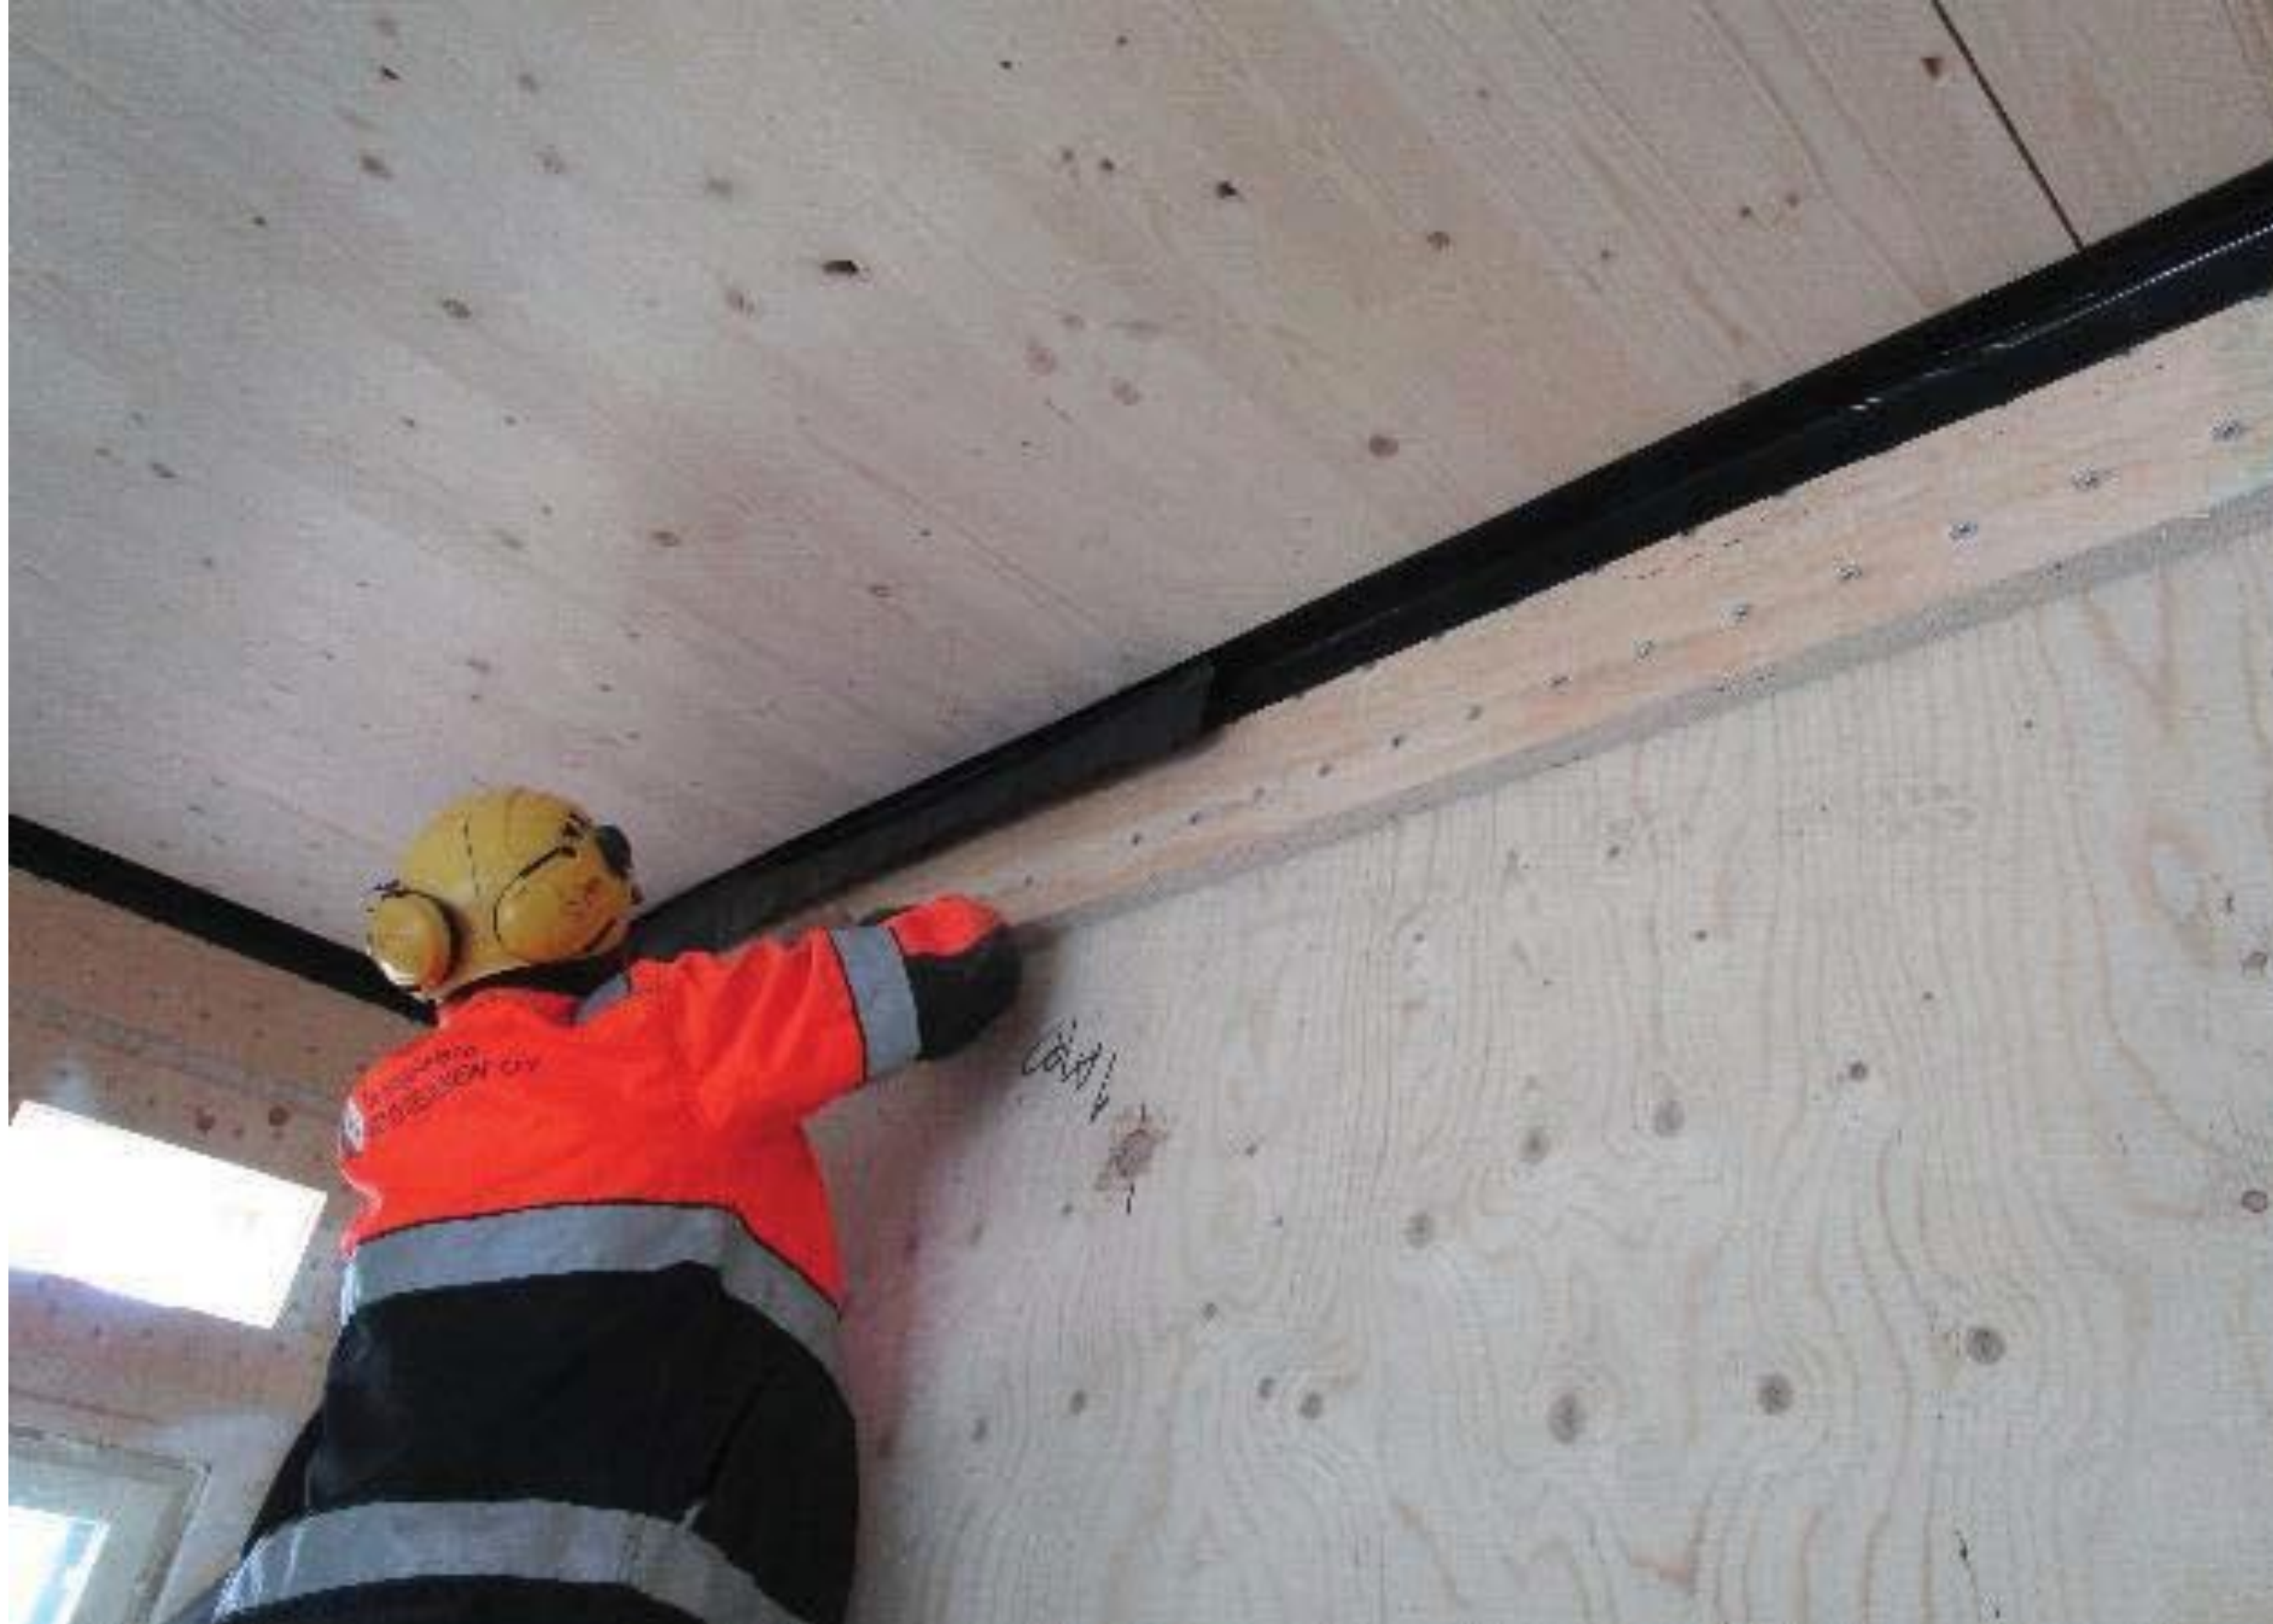
Elementtien saumojen teippausta. Saumat teipataan ennen kulmarautojen asennusta. (Kuva: TTS – Työtehoseura)

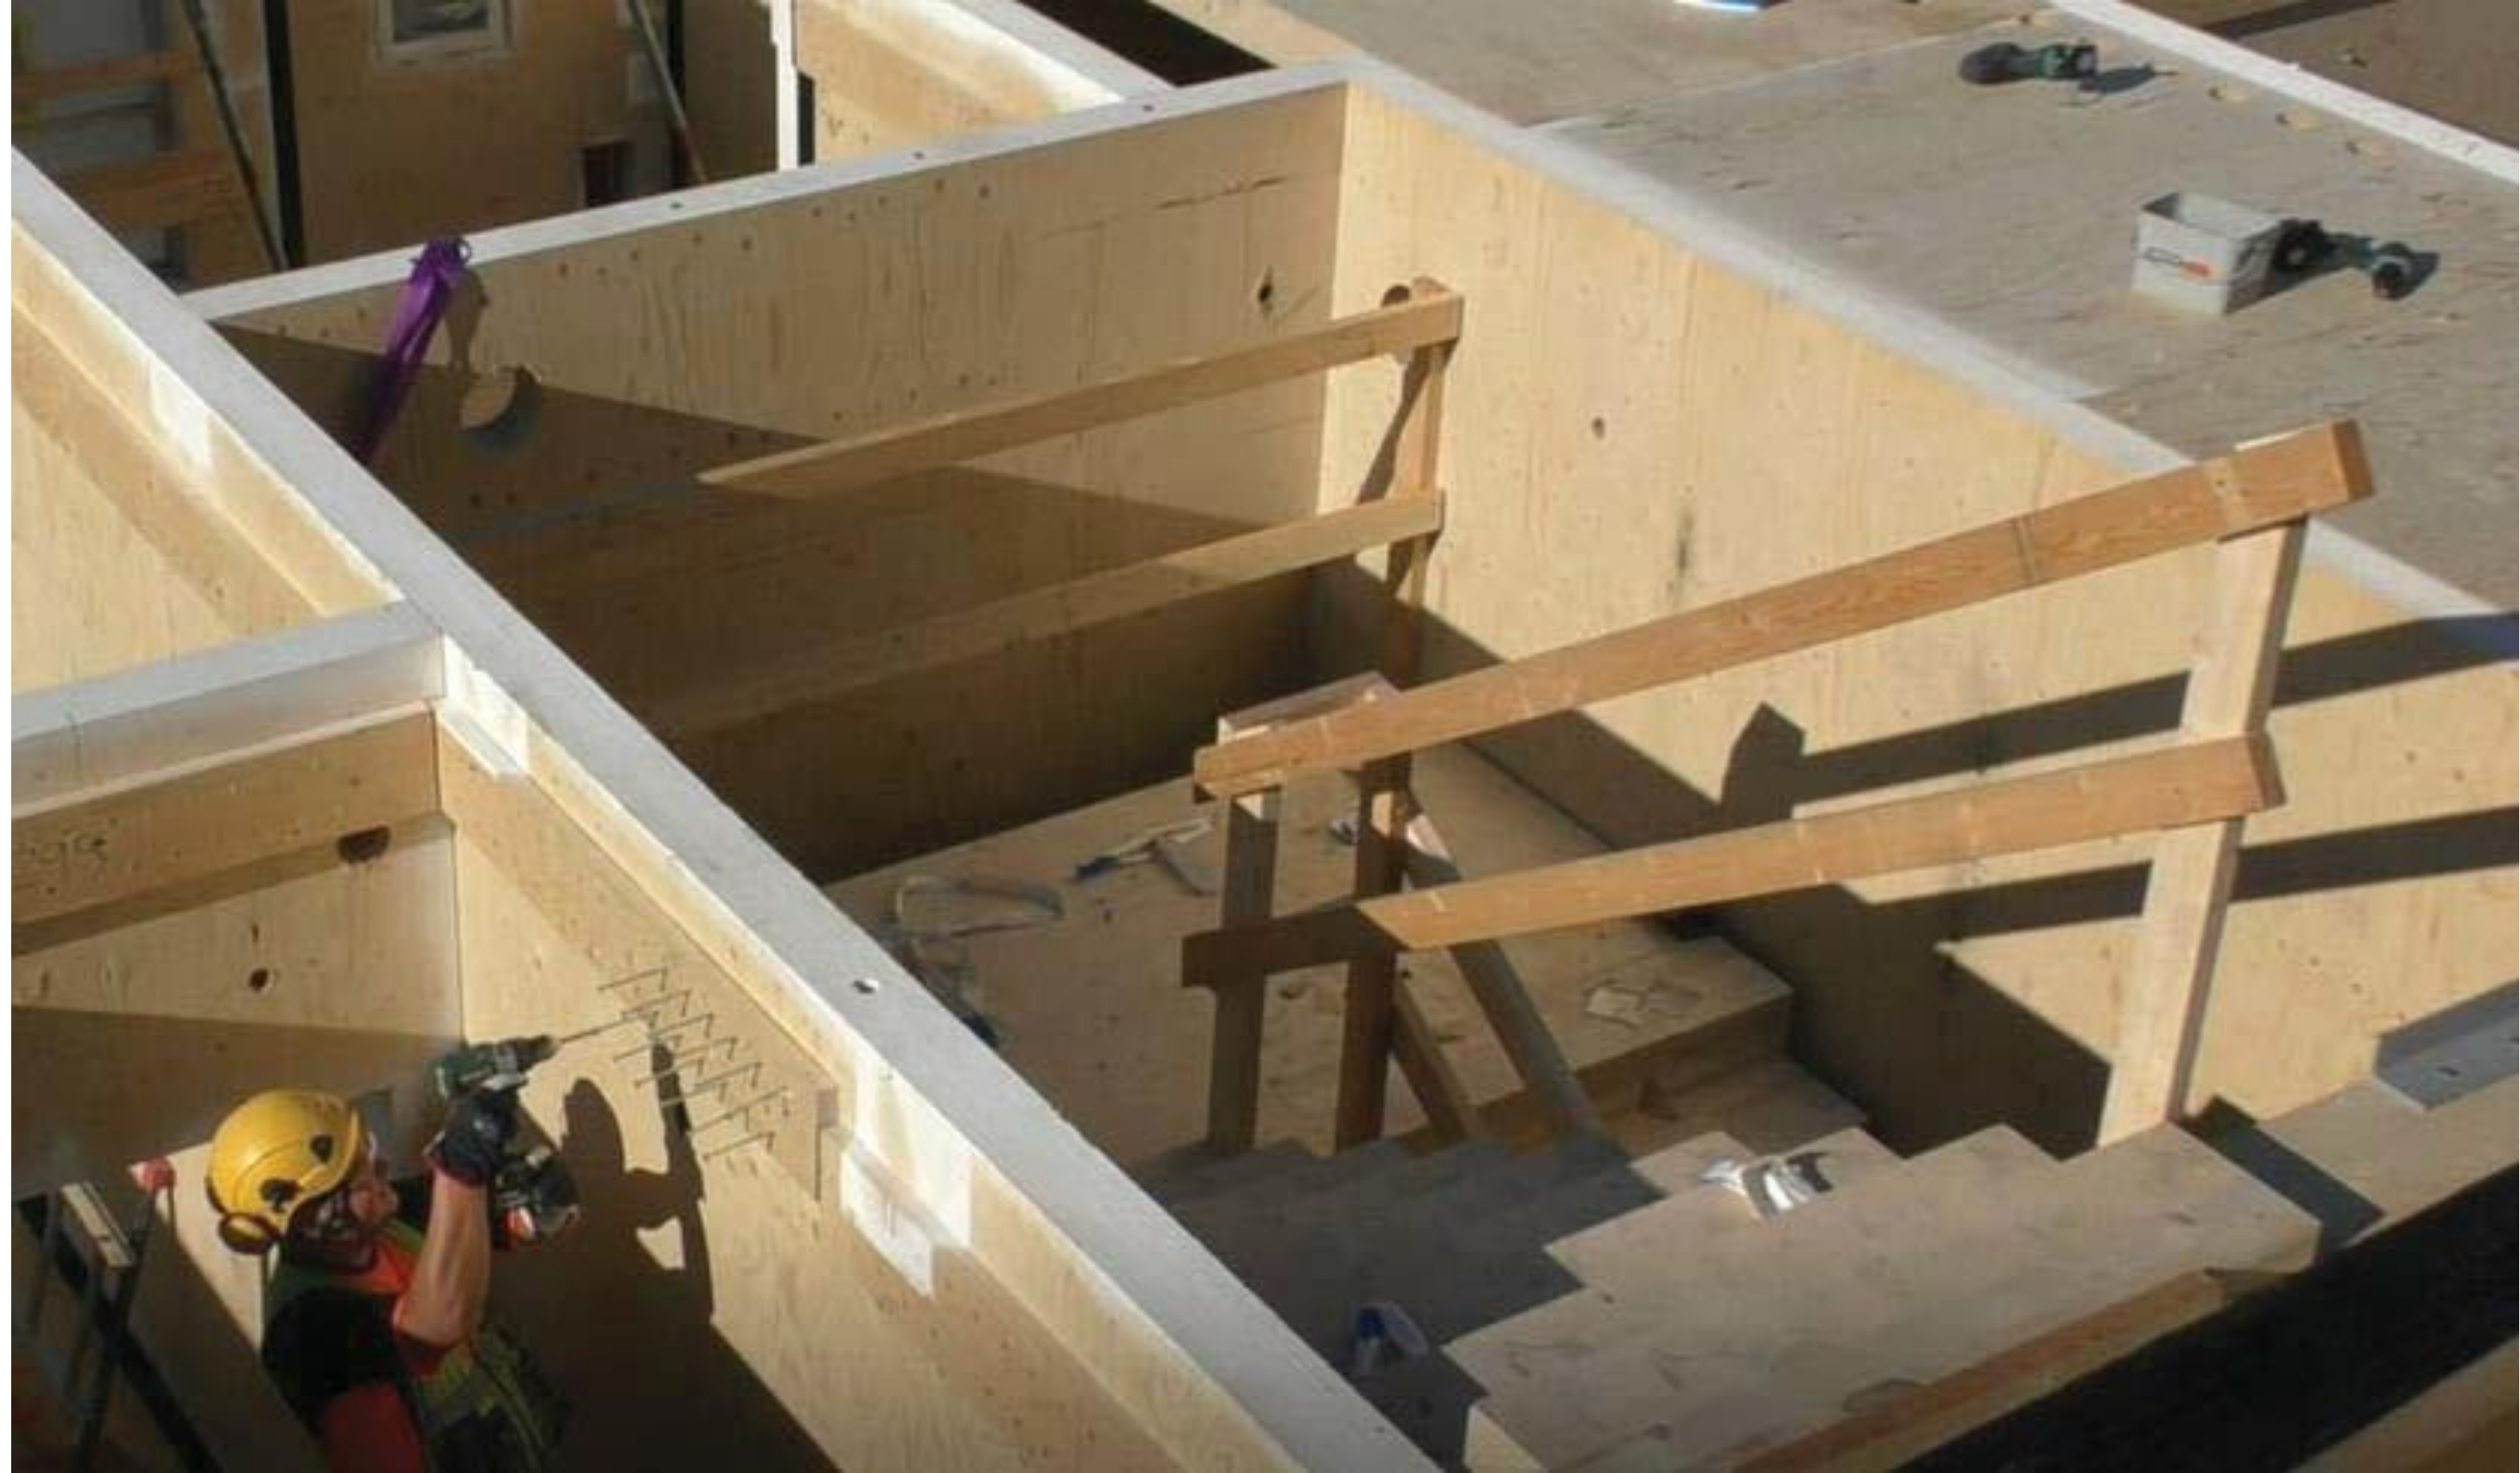
Konsolia irrotetaan osittain sääsuojakaton alle asennettavan välipohjaelementin asennuksen mahdollistamiseksi. Suojakaiteiden asentaminen puurakenteisiin on vaivatonta. (Kuva: TTS - Työteho-seura)

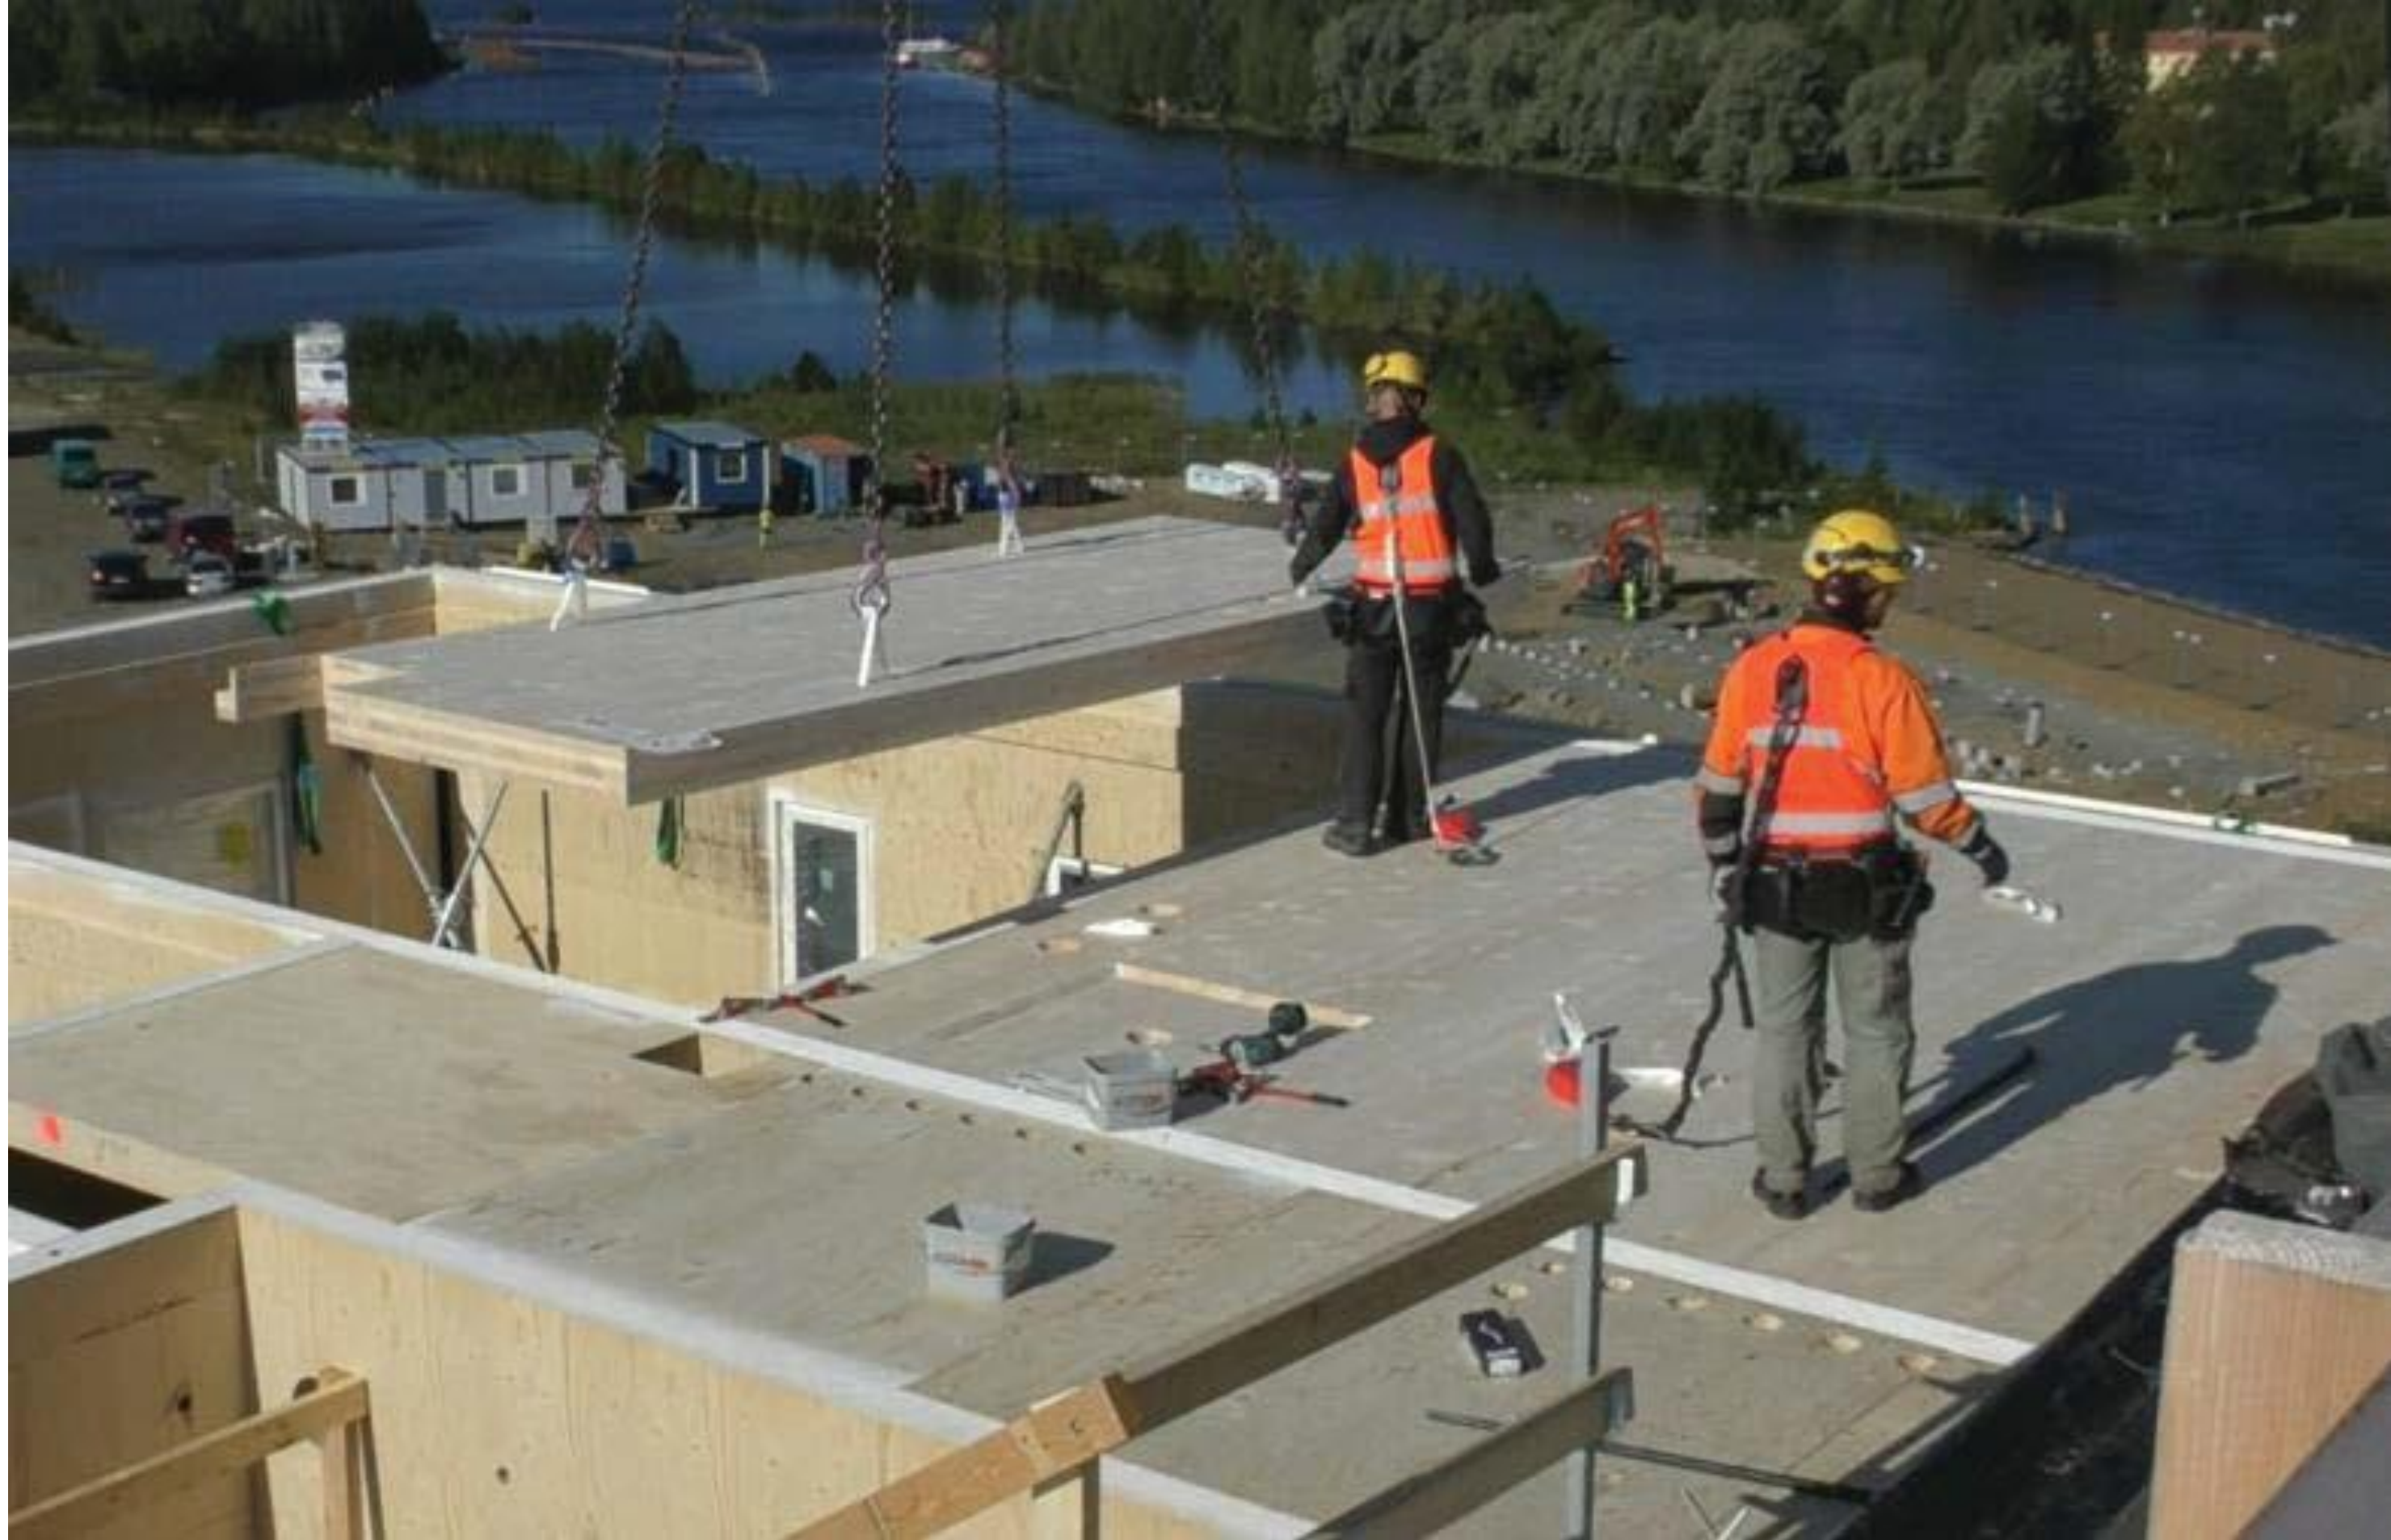
CLT-välipohjaelementin asennus. Nostolenkkeinä toimivat liinat asennettu valmiiksi tehtaalla. (Kuva: TTS - Työtehoseura)

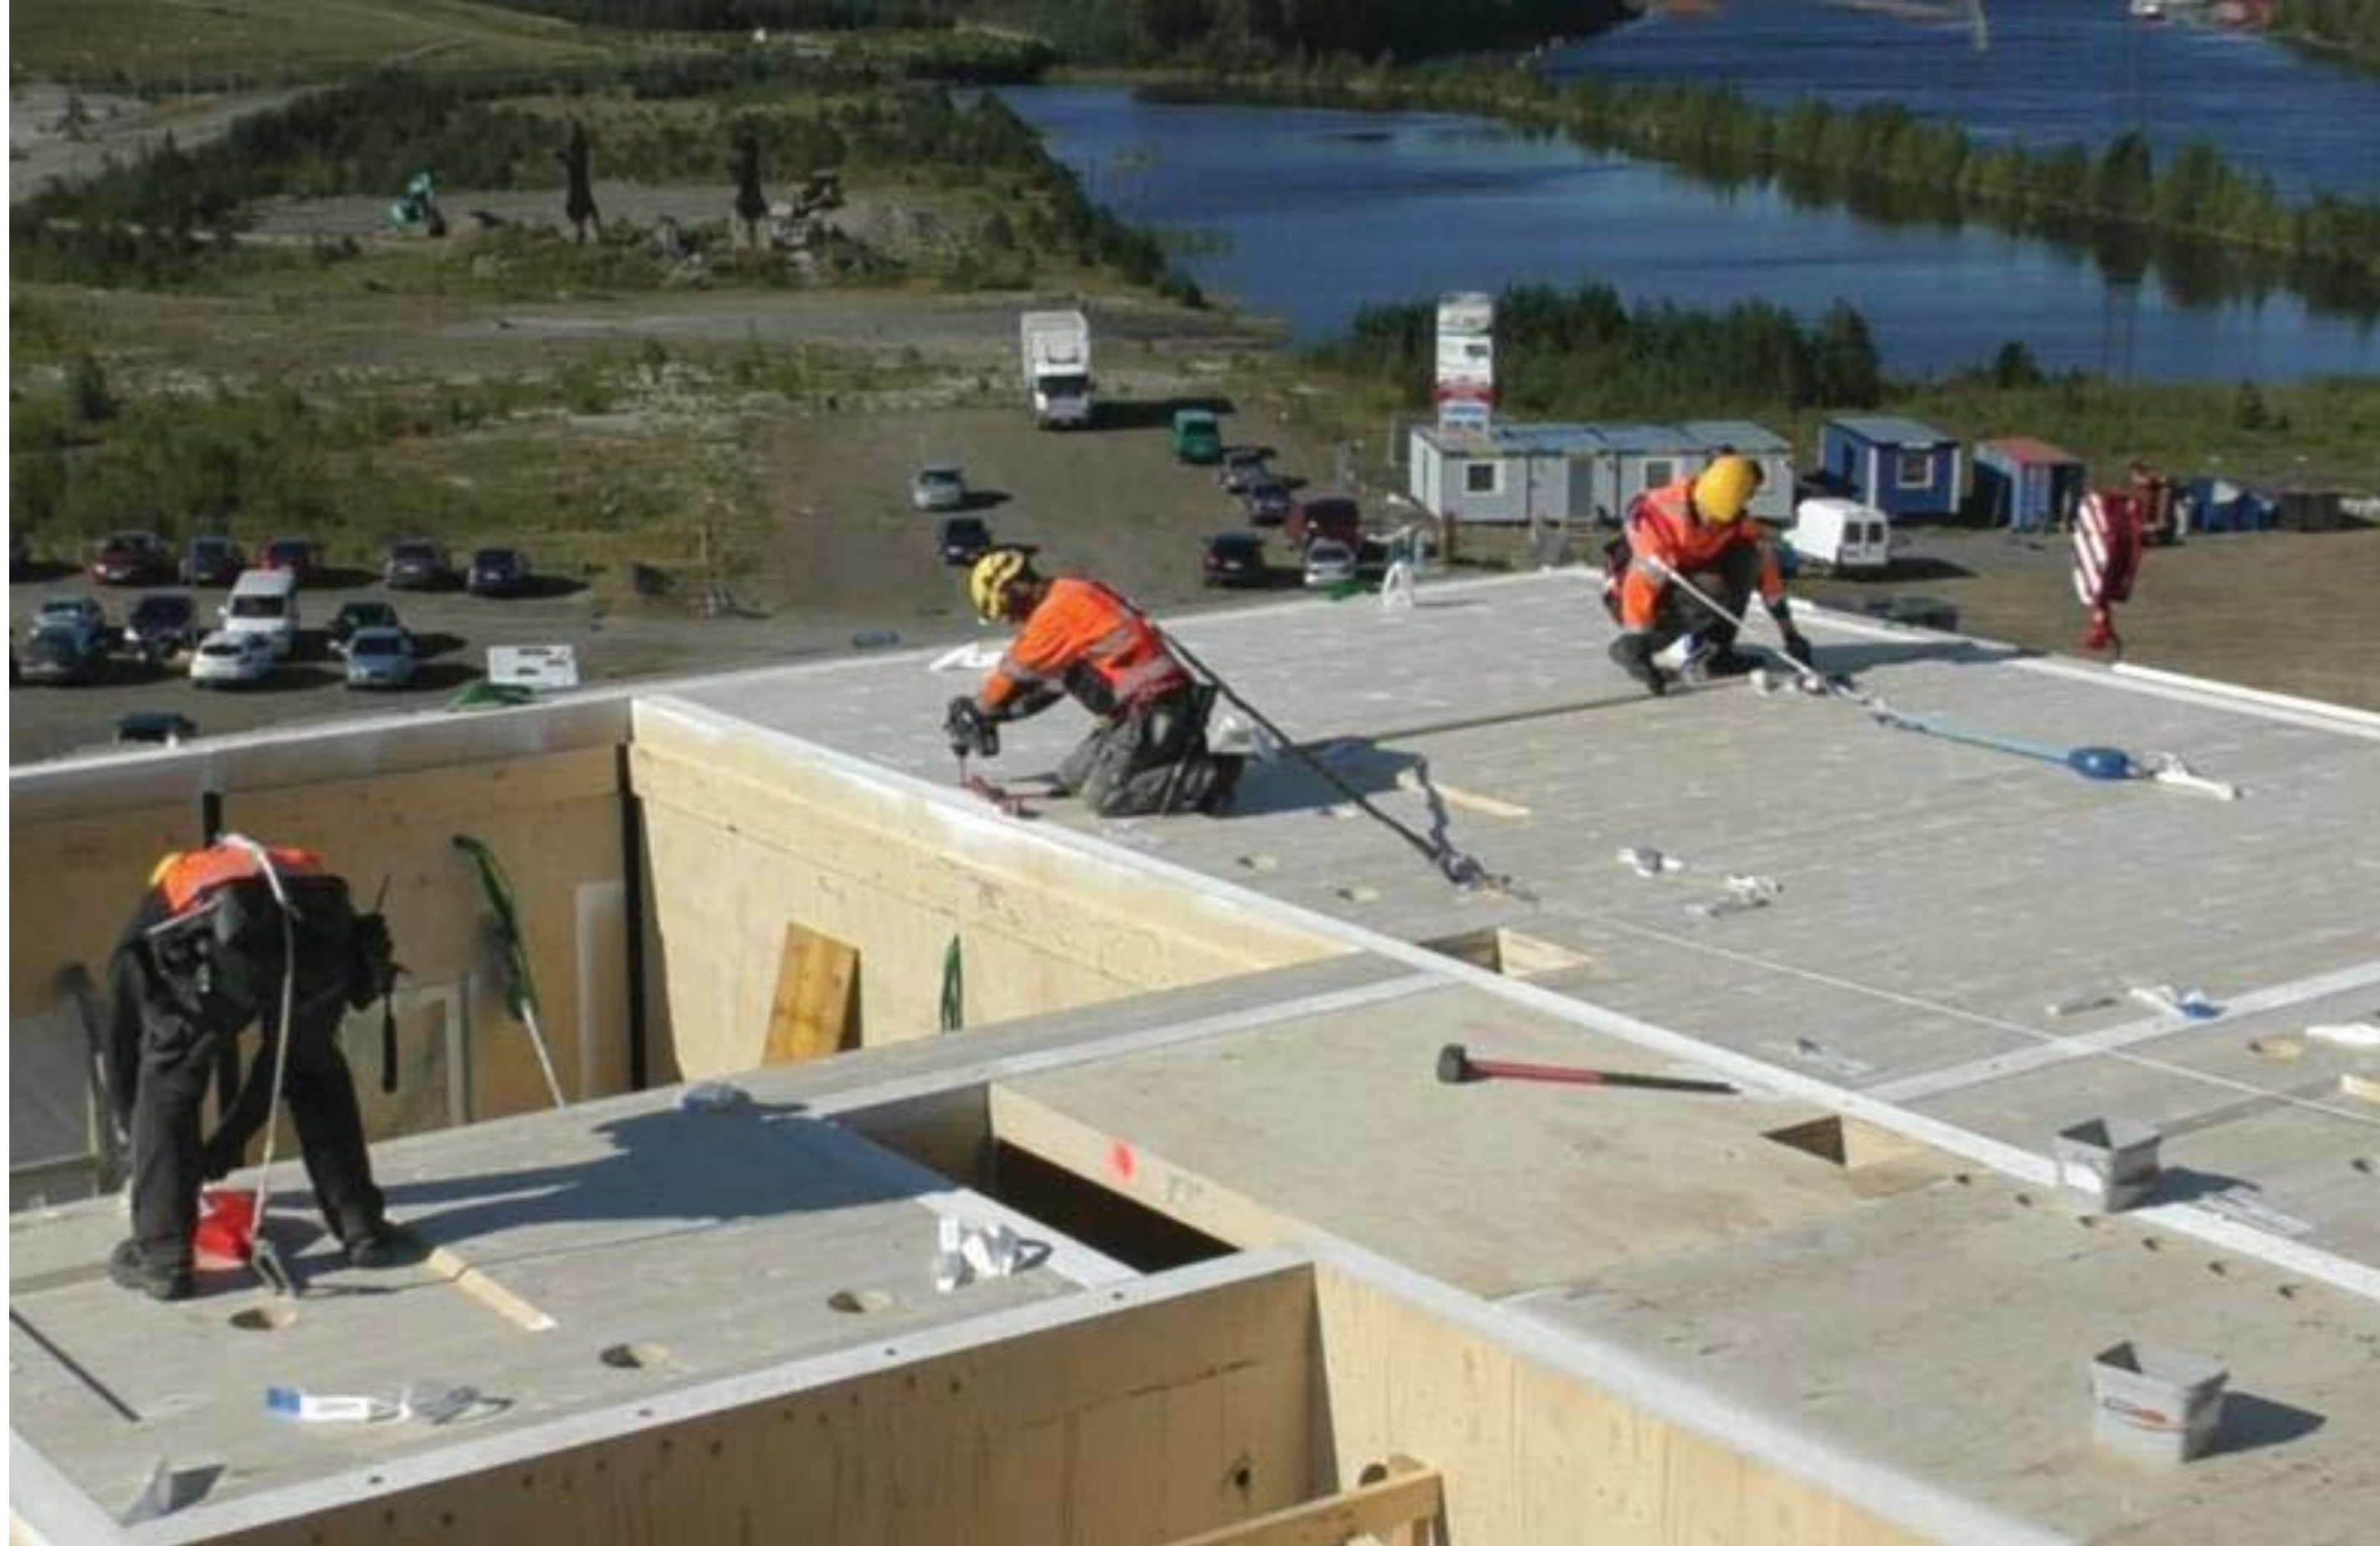
*Välipohjaelementtejä kiinnitetään toisiinsa ruuvaamalla. Tämän vaiheen jälkeen seinälinjat reivataan, kiinnitys seinärunkoon tapahtuu vasta oikaisun jälkeen.
(Kuva: TTS - Työteho-seura)*
