Lighthouse Joensuu

Hanke käsittää 14 -kerroksisen asuinkerrostalon rakentamisen. Rakennuksen huoneistot tulevat valmistuttuaan opiskelija-asuntoyhtiön vuokrauskäyttöön. Rakennuksen ensimmäinen kerros toteutetaan teräsbetonirunkoisena, kerrokset 2...14 puurunkoisena.

Rakennuksen ulko- sekä väliseinärungot ovat Stora Enson toimittamaa LVL -levyä, välipohja toteutetaan CLT -elementeillä.

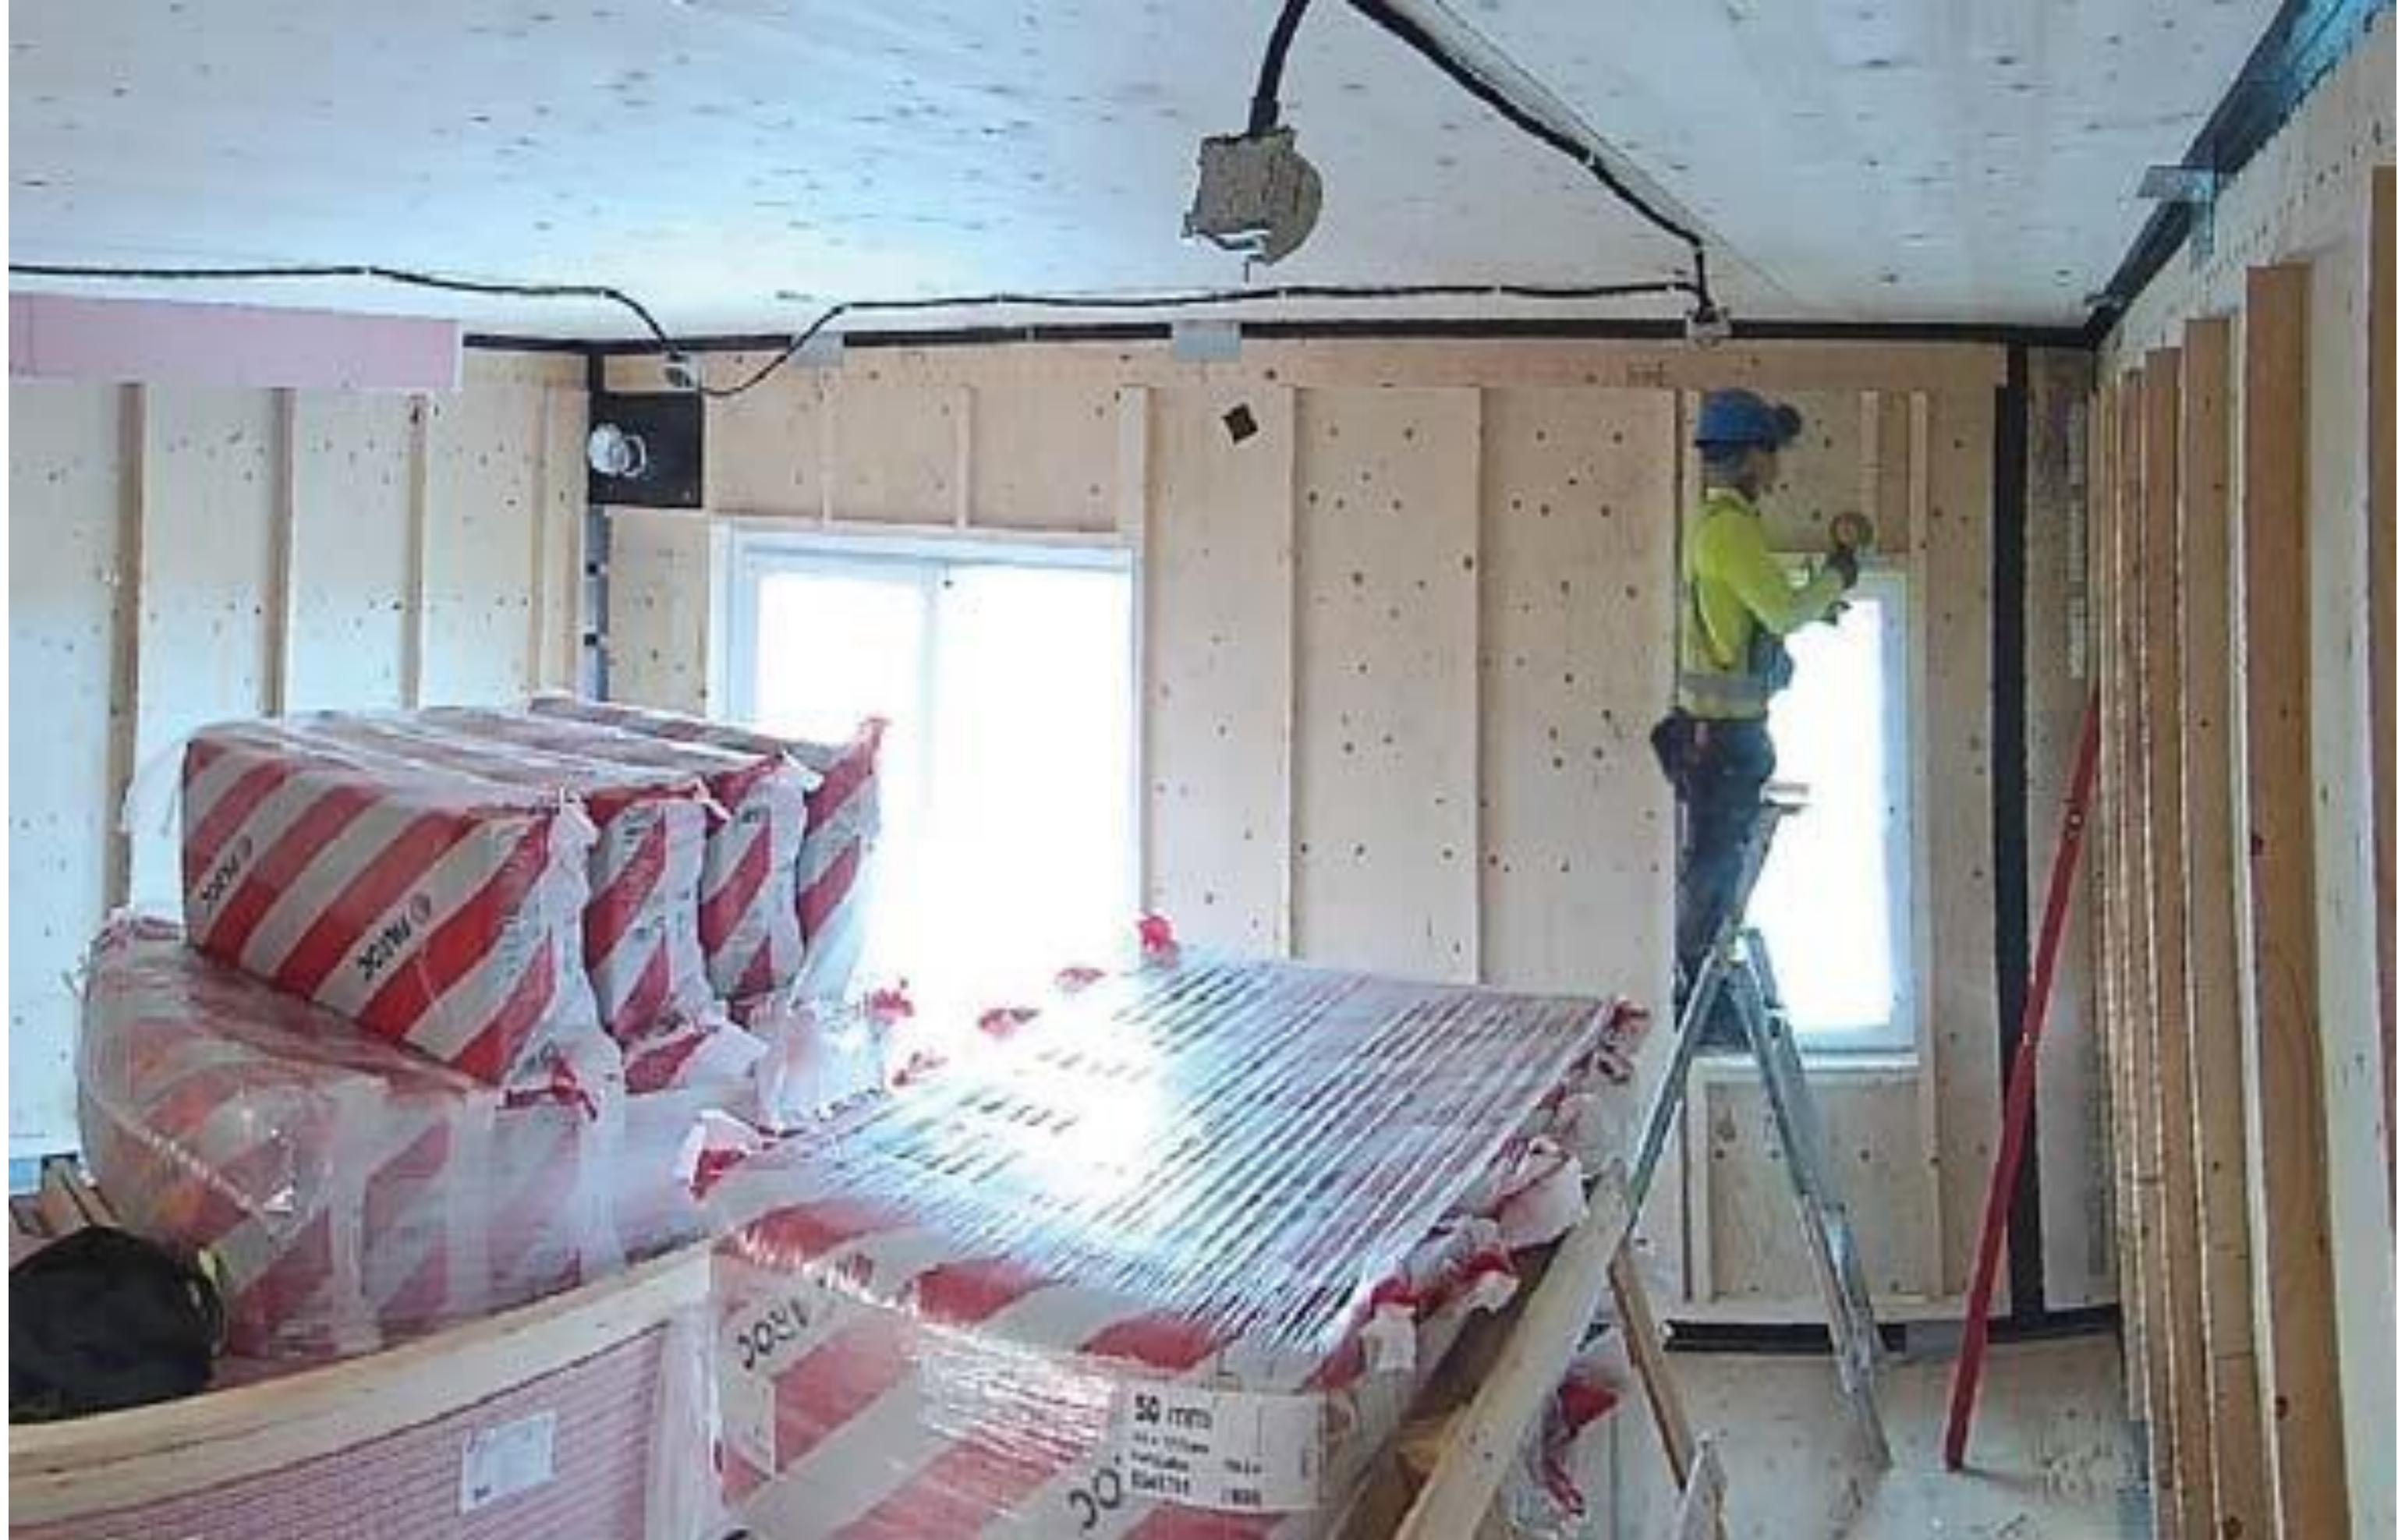
Rankojen asennus lisäeristystä varten. (Kuva: TTS – Työteho-seura)

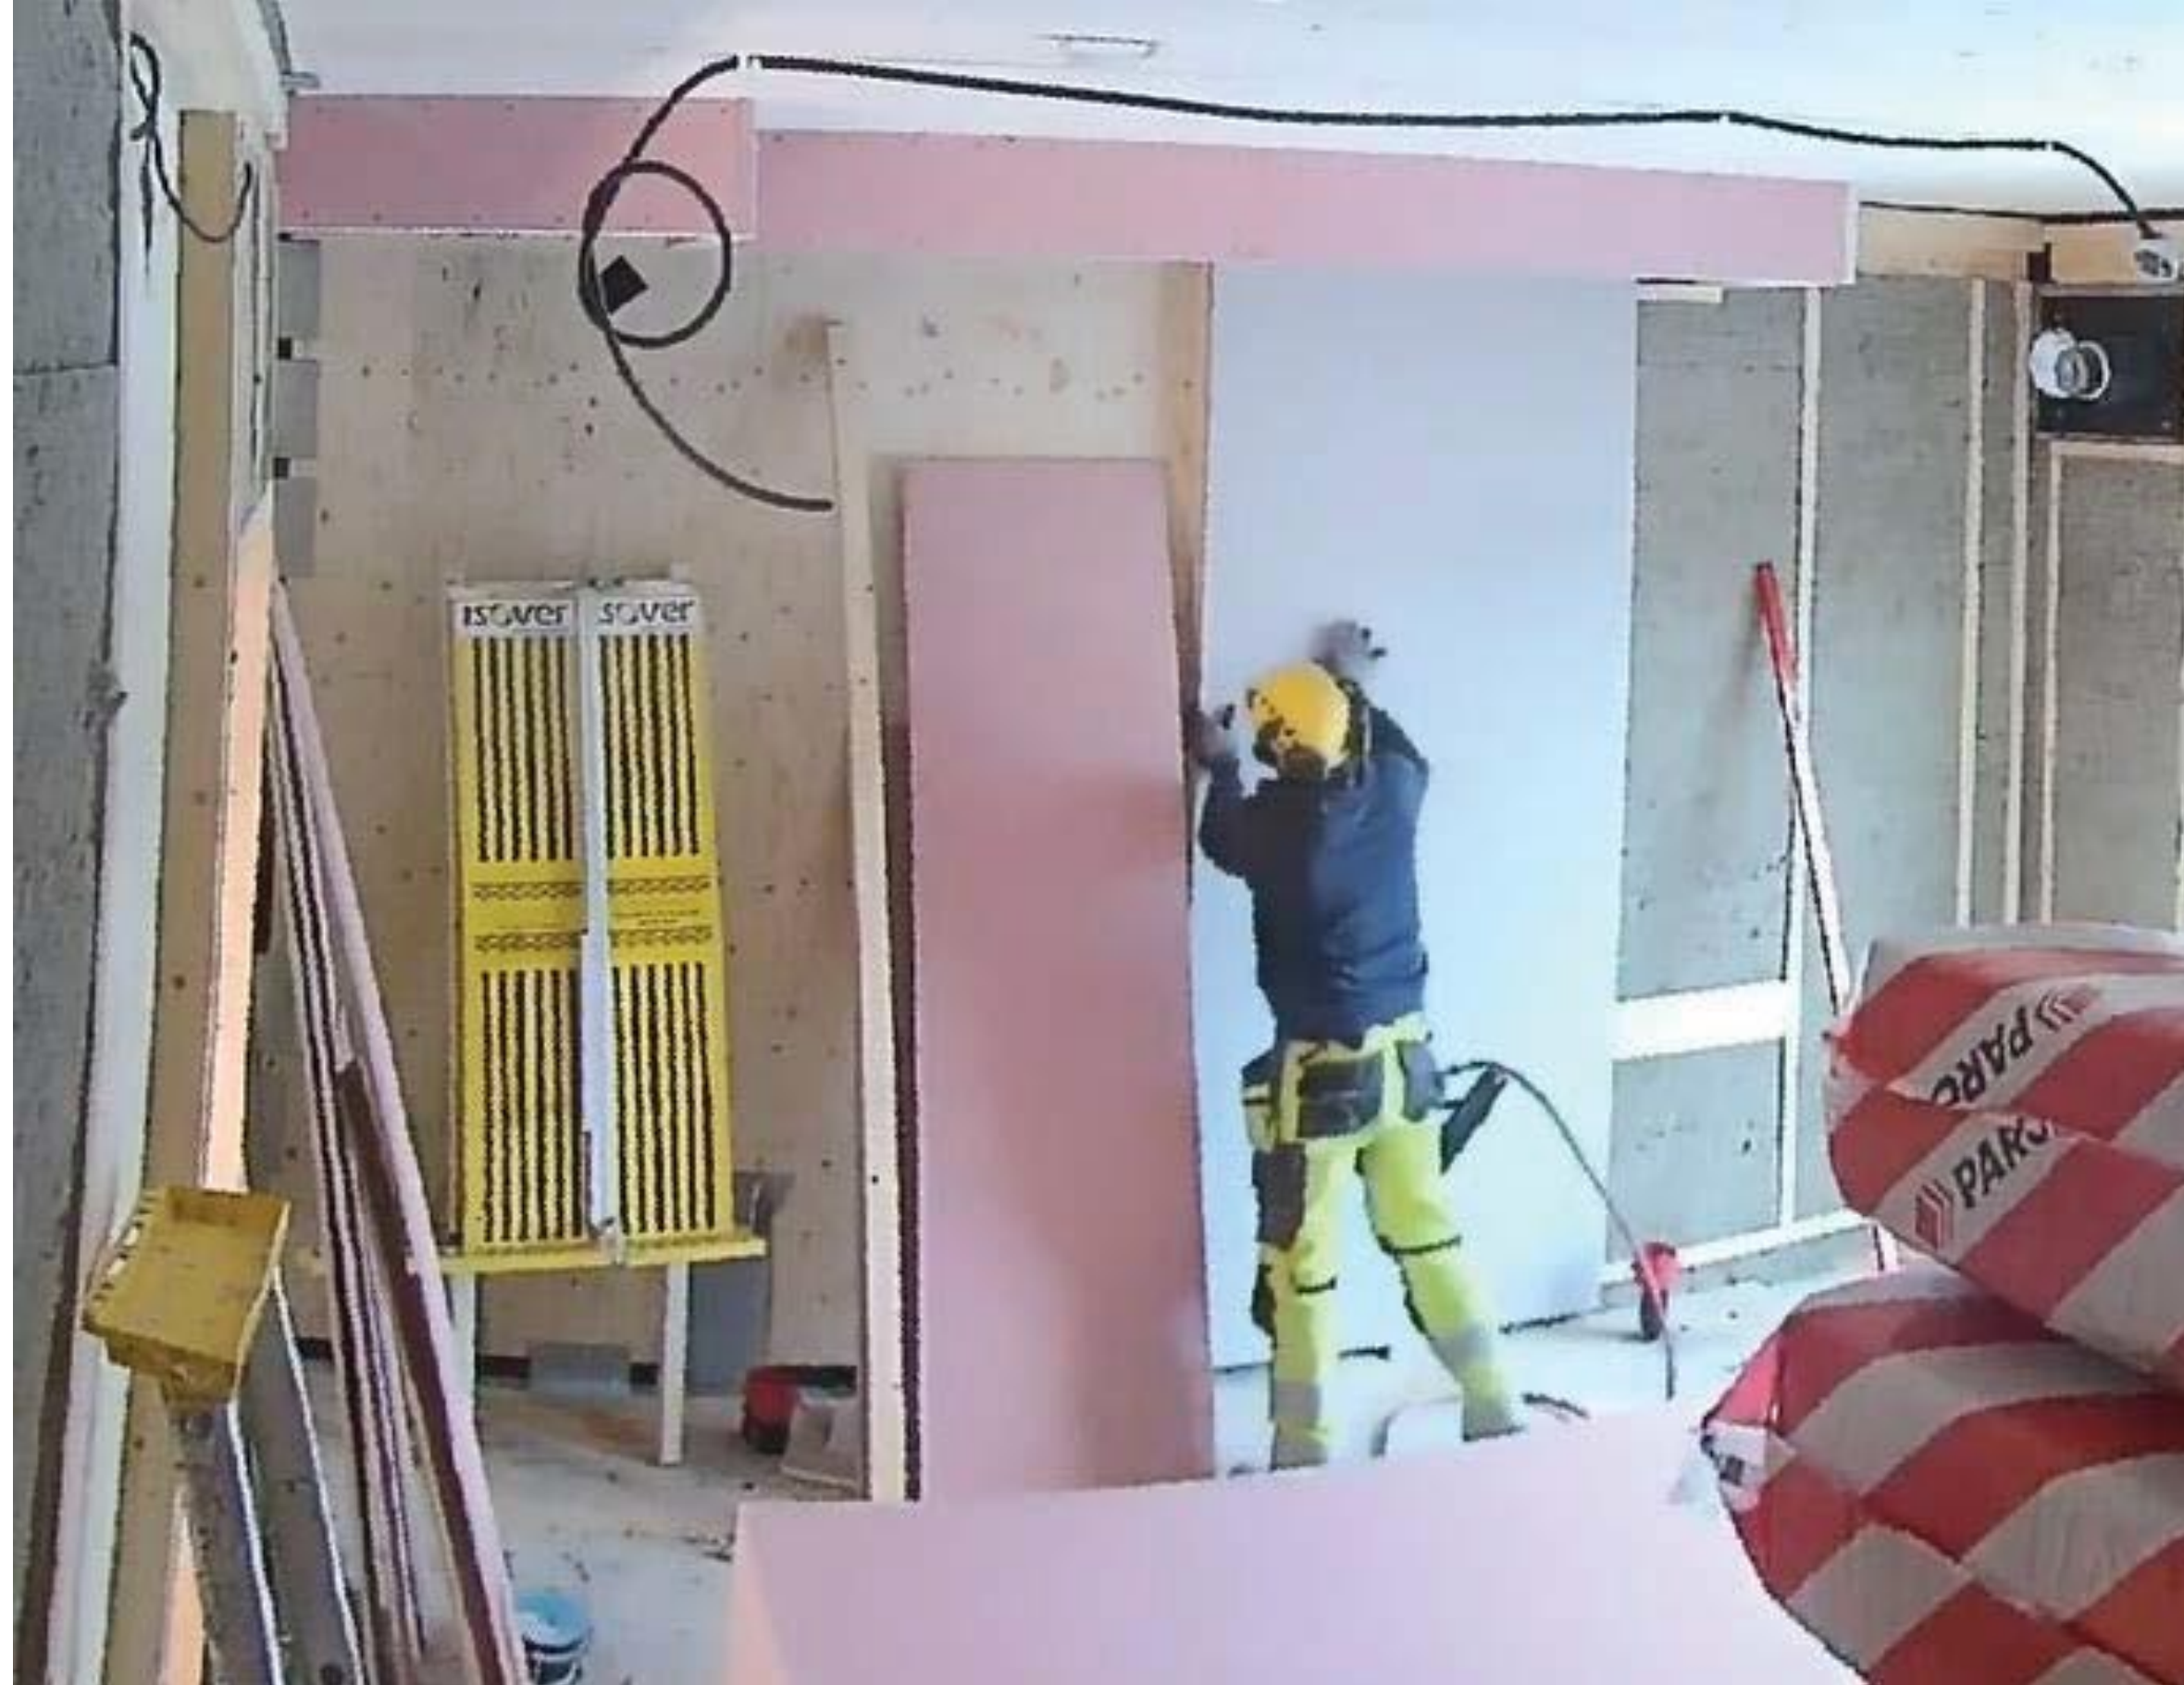
Sisäverhouslevyn asennus. Lämmöneristettä vasten oleva levy on N-luokan 13 mm kipsilevyä, pintalevy on 15 mm paksuista palokipsilevyä. (Kuva: TTS – Työtehoseura)

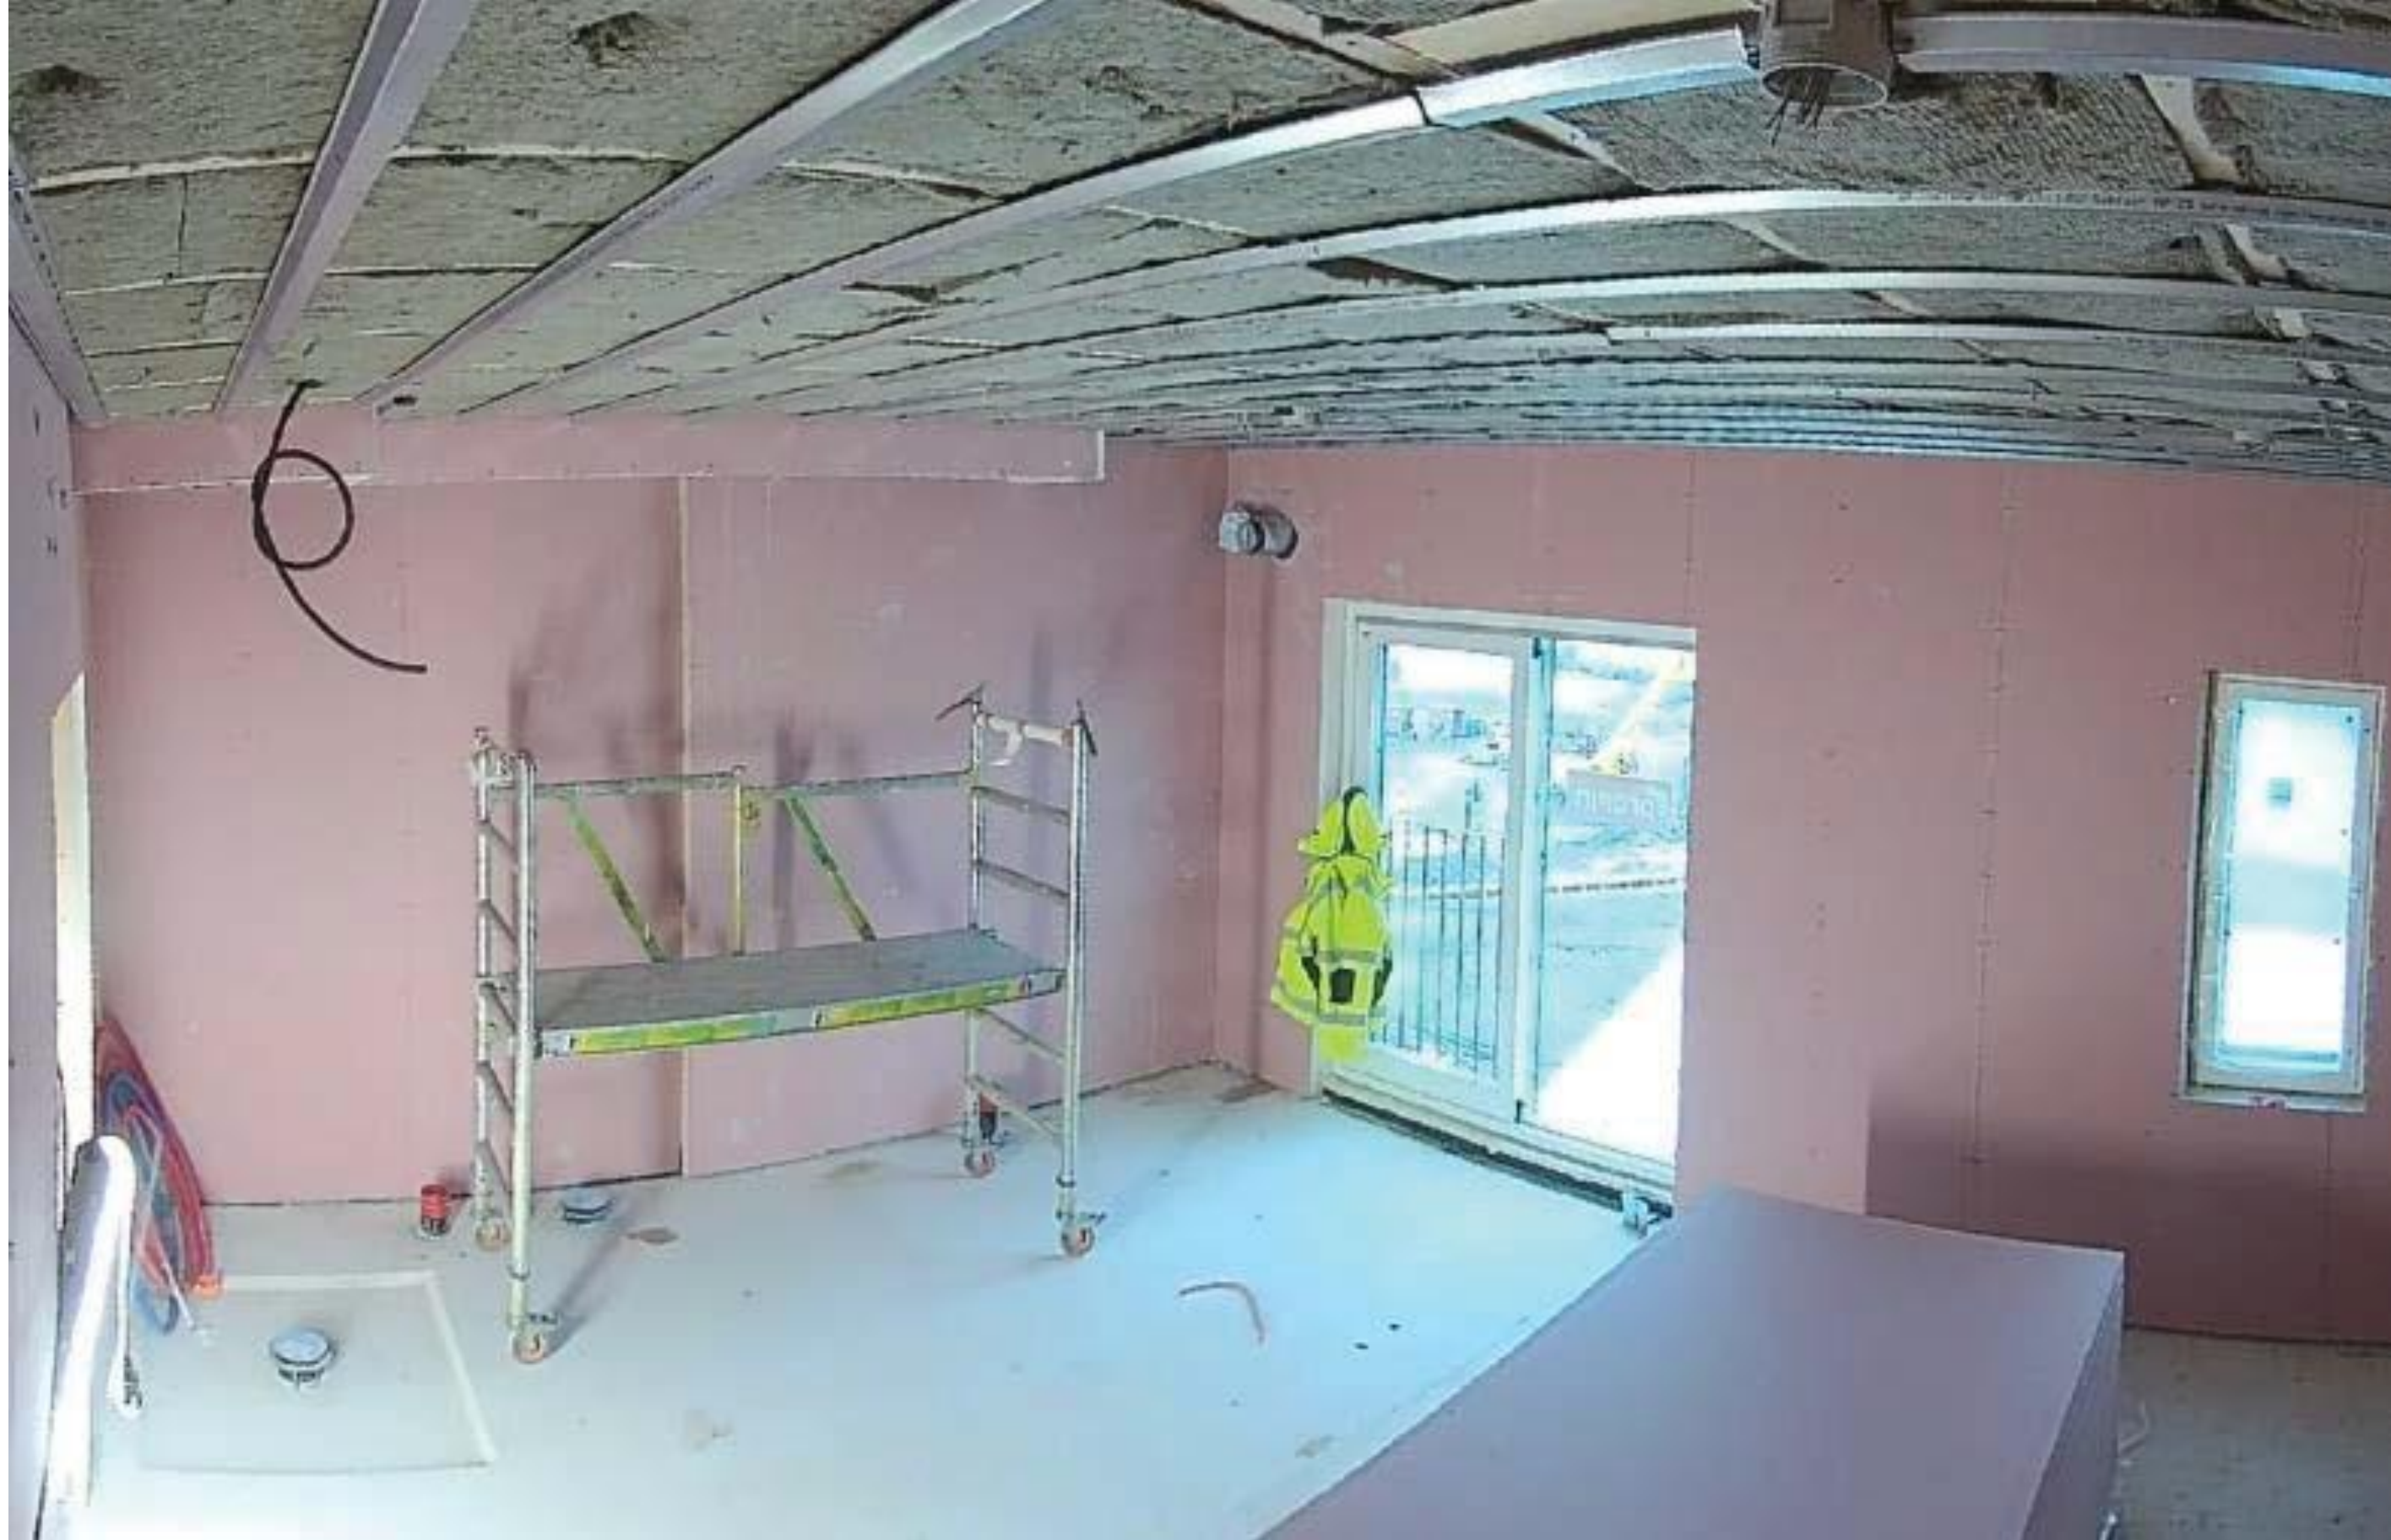
*Kipsiverhoukset ja koteloinnit huoneistossa valmiina, katossa puuranka ja ääneneristeenä mineraalivilla, sekä jousirangat asennettuna.
(Kuva: TTS – Työtehoseura)*
